# Mauern am Schloßgraben Myllendonk

(Ergebnisse einer LVR finanzierten Studie zu den Historischen Mauern aus 2018)

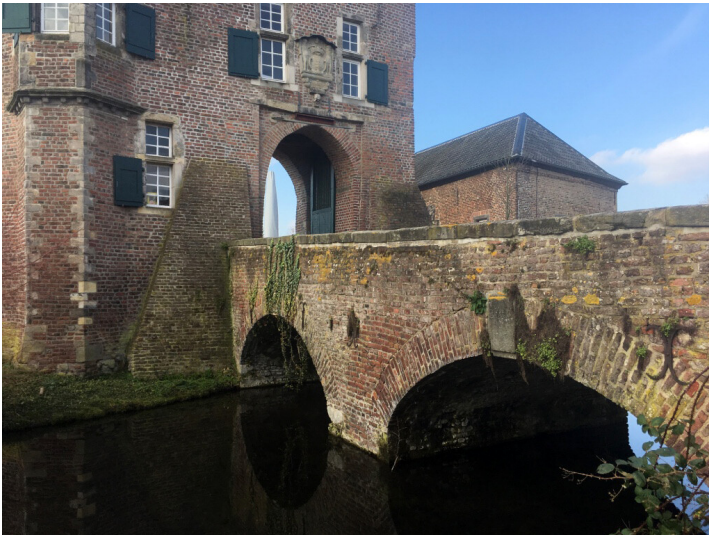
Mauern von Schloss Myllendonk (2018)  
Fotograf/Urheber: Martin Sorg

Das Brückenbauwerk am ebenfalls erhaltenen Torturm von Schloss Myllendonk ist in der Hauptbausubstanz mittelalterlich. Vor allem an den Mauern der Brücke findet sich die typische Besiedlung historischer Mauern mit dem Zymbelkraut oberhalb der am Fuß der Mauer wachsenden Brombeergebüsche. Ebenso reichhaltig ist hier auch der Bewuchs mit Flechten und Moosen.

Beschreibung des Zustandes: Relativ neu verfügtes Mauerwerk aus Feldbranntziegeln

Besiedlungspotential der Mauer: Historisch gut, aktuell geringer durch Verfugung

Besiedlungspotential der Mauerkrone: Gering - Steinplattenabdeckung

Berücksichtigung von Naturschutzaspekten bei Reinigung/Sanierung: --
