Mauern von Schloß Myllendonk

Zustandsbewertung im Sinne des Naturschutzes

(Ergebnisse einer LVR finanzierten Studie zu den Historischen Mauern aus 2018)

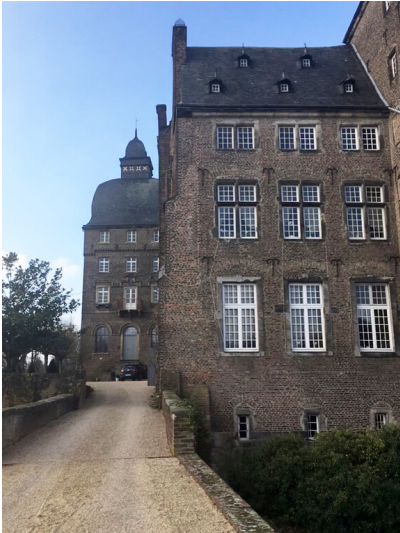
Mauern von Schloss Myllendonk (2018)
Fotograf/Urheber: Martin Sorg

Die Fassaden des Herrenhauses sind aufgrund umfangreicher Renovierungsarbeiten und Neuverfugungen mit modernem Mörtel nahezu frei von jeder Besiedlung durch Pflanzen, wie dies eigentlich für historische Mauern typisch wäre.

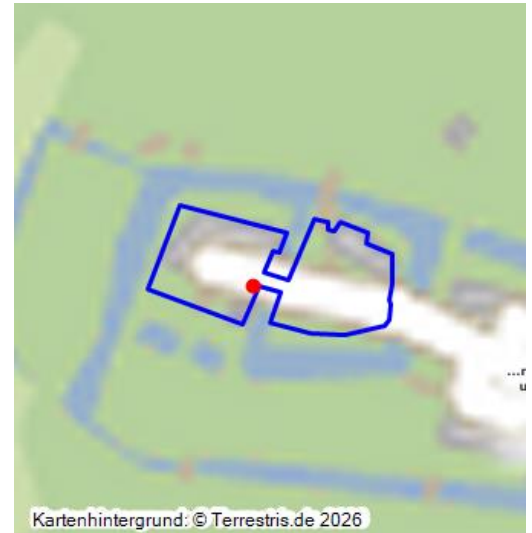
Besiedlungspotential der Mauer: aktuell sehr gering aufgrund von Renovierung, Neuverfugung, Reinigung.
