Mauern von Schloß Myllendonk

Zustandsbewertung im Sinne des Naturschutzes

(Ergebnisse einer LVR finanzierten Studie zu den Historischen Mauern aus 2018)

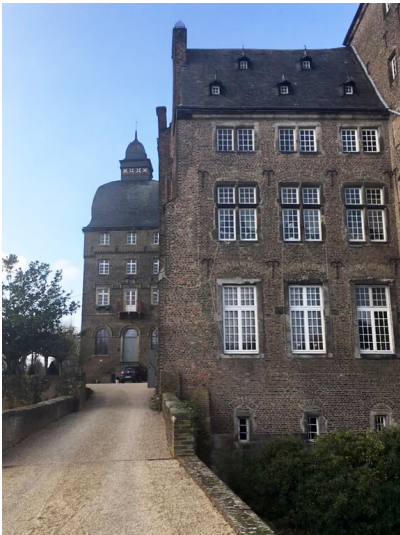
Mauern von Schloss Myllendonk (2018)
Fotograf/Urheber: Martin Sorg

Die Fassaden des Herrenhauses sind aufgrund umfangreicher Renovierungsarbeiten und Neuverfugungen mit modernem Mörtel nahezu frei von jeder Besiedlung durch Pflanzen, wie dies eigentlich für historische Mauern typisch wäre.

Besiedlungspotential der Mauer: aktuell sehr gering aufgrund von Renovierung, Neuverfugung, Reinigung.

Besiedlung, an der Mauer festgestellte Pflanzenarten: Keine

Besiedlung, an der Mauer festgestellte Tierarten: Keine
