Fachwerkhaus bei Raderbroich

Zustandsbewertung im Sinne des Naturschutzes

(Ergebnisse einer LVR finanzierten Studie zu den Historischen Mauern aus 2018)

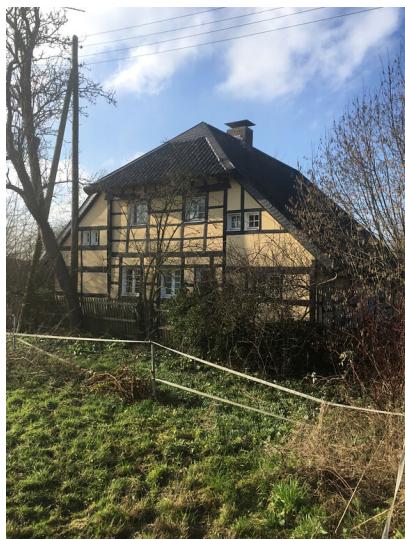
Fachwerkhaus bei Raderbroich (2018)

Das Gebäude stammt aus dem 18. Jahrhundert. Es handelt sich um ein ehemaliges Wohnstallhaus in Fachwerkbauweise mit einem Krüppelwalmdach.

Eine Giebelseite wurde verputzt. Die Mauern zeigen durch Renovierungsarbeiten keine Anzeichen einer Besiedlung durch Pflanzen und Tiere, wie dies für aus dieser Zeit stammende Fachwerkwände typisch wäre.

Beschreibung des Zustandes: Die Mauern zeigen durch Renovierungsarbeiten keine Anzeichen einer Besiedlung durch Pflanzen und Tiere, wie dies für aus dieser Zeit stammende Fachwerkwände typisch wäre.

Besiedlungspotential der Mauer: Im historischen Zustand gut, aktuell schlecht

Besiedlung, an der Mauer festgestellte Pflanzenarten: Keine

Besiedlung, an der Mauer festgestellte Tierarten: Keine
