# Fachwerkhaus bei Raderbroich

## Zustandsbewertung im Sinne des Naturschutzes

(Ergebnisse einer LVR finanzierten Studie zu den Historischen Mauern aus 2018)

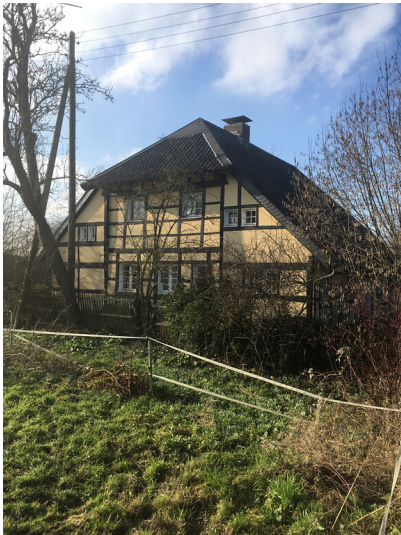
Fachwerkhaus bei Raderbroich (2018)  
Fotograf/Urheber: Martin Sorg

Das Gebäude stammt aus dem 18. Jahrhundert. Es handelt sich um ein ehemaliges Wohnstallhaus in Fachwerkbauweise mit einem Krüppelwalmdach.

Eine Giebelseite wurde verputzt. Die Mauern zeigen durch Renovierungsarbeiten keine Anzeichen einer Besiedlung durch Pflanzen und Tiere, wie dies für aus dieser Zeit stammende Fachwerkwände typisch wäre.

Beschreibung des Zustandes: Die Mauern zeigen durch Renovierungsarbeiten keine Anzeichen einer Besiedlung durch Pflanzen und Tiere, wie dies für aus dieser Zeit stammende Fachwerkwände typisch wäre.

Besiedlungspotential der Mauer: Im historischen Zustand gut, aktuell schlecht

Ursprüngliches Potential: ++

Berücksichtigung von Naturschutzaspekten bei Reinigung/Sanierung: --

Aktuelle Besiedlung: --

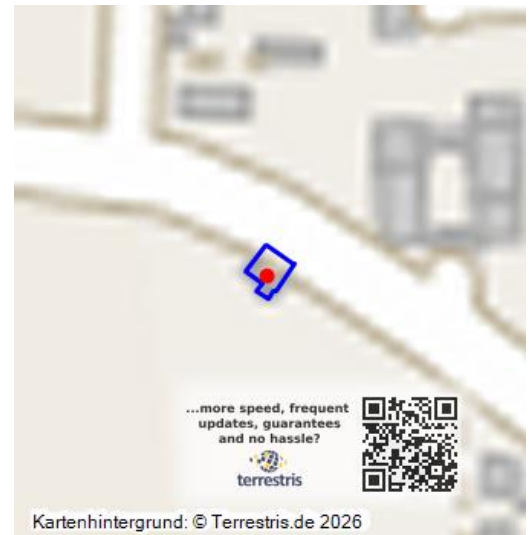
Besiedlungspotential der Mauerkrone: Keine Krone vorhanden

**Besiedlung, an der Mauer festgestellte Pflanzenarten:** Keine

**Besiedlung, an der Mauer festgestellte Tierarten:** Keine
