## Torbogen von Schloß Liedberg

### Zustandsbewertung im Sinne des Naturschutzes

(Ergebnisse einer LVR finanzierten Studie zu den Historischen Mauern aus 2018)

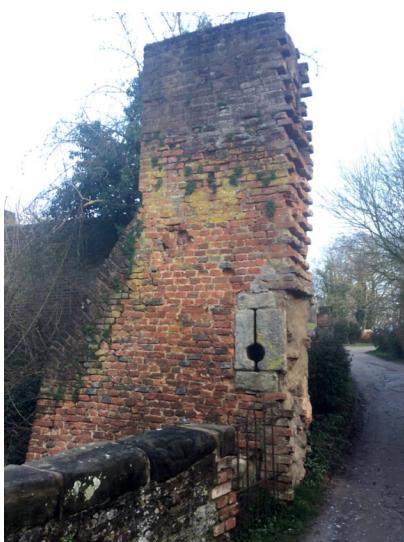
Mauern am Torbogen von Schloss Liedberg (2018)

Auf den Mauern neben dem Torbogen befinden sich Reste einer für historisches Mauerwerk typischen Pflanzenbesiedlung.

Mauerwerk: Stark wechselnd

Beschreibung des Zustandes: Nur teilweise saniert

Besiedlungspotential der Mauer: Partiell noch gut

Besiedlungspotential der Mauerkrone: Partiell noch gut

Berücksichtigung von Naturschutzaspekten bei Reinigung/Sanierung: ? (absichtlich noch nicht saniert ?)
