Torbogen von Schloß Liedberg

Zustandsbewertung im Sinne des Naturschutzes

(Ergebnisse einer LVR finanzierten Studie zu den Historischen Mauern aus 2018)

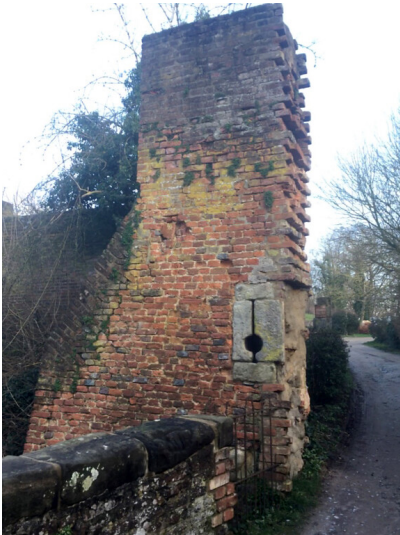
Mauern am Torbogen von Schloss Liedberg (2018)
Fotograf/Urheber: Martin Sorg

Auf den Mauern neben dem Torbogen befinden sich Reste einer für historisches Mauerwerk typischen Pflanzenbesiedlung. Darunter das Zimbelkraut, eine ursprünglich aus dem Mittelmeerraum stammende Mauerpflanze. Das Zimbelkraut wurde im 16. Jahrhundert in Mitteleuropa als Zier- und Heilpflanze eingebürgert.

Mauerwerk: Stark wechselnd

Beschreibung des Zustandes: Nur teilweise saniert

Besiedlungspotential der Mauer: Partiiell noch gut

Besiedlungspotential der Mauerkrone: Partiiell noch gut

Cymbalaria muralis – Zymbelkraut (teilweise in hoher Dichte)

Berücksichtigung von Naturschutzaspekten bei Reinigung/Sanierung: ? (absichtlich noch nicht saniert ?)
