## Torbogen von Schloß Liedberg

### Zustandsbewertung im Sinne des Naturschutzes

(Ergebnisse einer LVR finanzierten Studie zu den Historischen Mauern aus 2018)

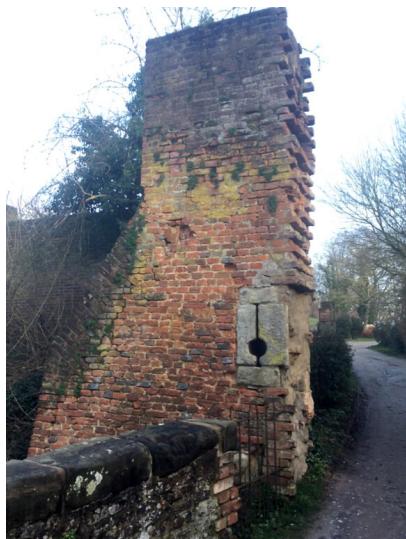
Mauern am Torbogen von Schloß Liedberg (2018)  
Fotograf/Urheber: Martin Sorg

Auf den Mauern neben dem Torbogen befinden sich Reste einer für historisches Mauerwerk typischen Pflanzenbesiedlung.

Mauerwerk: Stark wechselnd

Beschreibung des Zustandes: Nur teilweise saniert

Besiedlungspotential der Mauer: Partiell noch gut

Besiedlungspotential der Mauerkrone: Partiell noch gut
