# Torbogen von Schloß Liedberg

## Zustandsbewertung im Sinne des Naturschutzes

(Ergebnisse einer LVR finanzierten Studie zu den Historischen Mauern aus 2018)

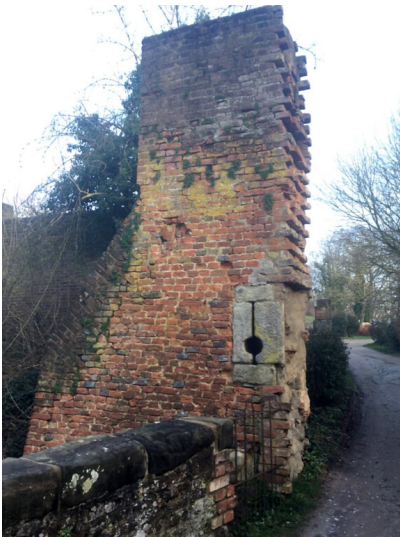
Mauern am Torbogen von Schloss Liedberg (2018)  
Fotograf/Urheber: Martin Sorg

Auf den Mauern neben dem Torbogen befinden sich Reste einer für historisches Mauerwerk typischen Pflanzenbesiedlung. Darunter das Zimbelkraut, eine ursprünglich aus dem Mittelmeerraum stammende Mauerpflanze. Das Zimbelkraut wurde im 16. Jahrhundert in Mitteleuropa als Zier- und Heilpflanze eingebürgert.

Mauerwerk: Stark wechselnd

Beschreibung des Zustandes: Nur teilweise saniert

Besiedlungspotential der Mauer: Partiiell noch gut

Besiedlungspotential der Mauerkrone: Partiiell noch gut

*Cymbalaria muralis* – Zymbelkraut (teilweise in hoher Dichte)

Berücksichtigung von Naturschutzaspekten bei Reinigung/Sanierung: ? (absichtlich noch nicht saniert ?)
