## Sandbauernhof in Korschenbroich

## Zustandsbewertung im Sinne des Naturschutzes

(Ergebnisse einer LVR finanzierten Studie zu den Historischen Mauern aus 2018)

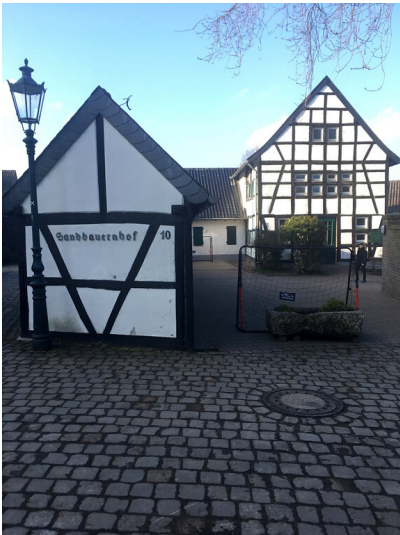
Eingang des Sandbauernhofs (2018)  
Fotograf/Urheber: Martin Sorg

Die Fachwerkfassade wurde durchgängig renoviert. Typische Spuren einer Besiedlung durch Tiere und Pflanzen sind daher nicht mehr erkennbar.

Beschreibung des Zustandes: Vollständig saniert

Besiedlungspotential der Mauer: Im hist. Zustand gut, aktuell schlecht
