Sandbauernhof in Korschenbroich

Zustandsbewertung im Sinne des Naturschutzes

(Ergebnisse einer LVR finanzierten Studie zu den Historischen Mauern aus 2018)

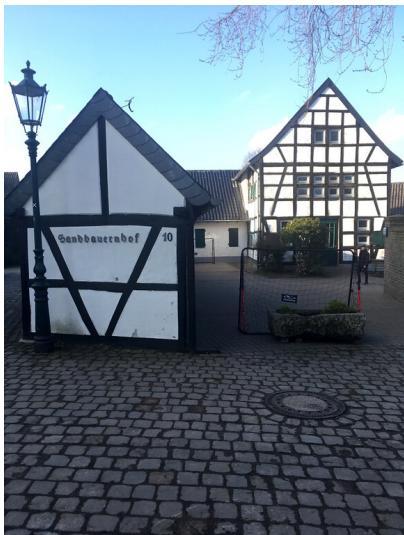
Eingang des Sandbauernhofs (2018)
Fotograf/Urheber: Martin Sorg

Die Fachwerkfassade wurde durchgängig renoviert. Typische Spuren einer Besiedlung durch Tiere und Pflanzen sind daher nicht mehr erkennbar.

Beschreibung des Zustandes: Vollständig saniert

Besiedlungspotential der Mauer: Im hist. Zustand gut, aktuell schlecht
