Backhaus in Meerbusch

Zustandsbewertung im Sinne des Naturschutzes

(Ergebnisse einer LVR finanzierten Studie zu den Historischen Mauern aus 2018)

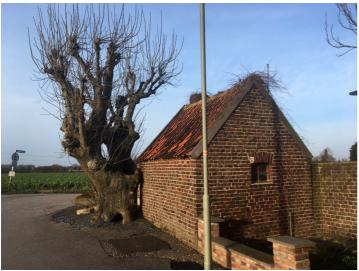
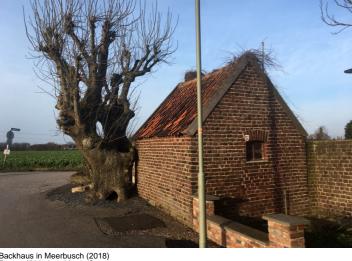
Backhaus in Meerbusch (2018) Fotograf/Urheber: Martin Sorg

In Meerbusch-Osterath wurde neben einem Vierkanthof ein Backhaus aus Backsteinen errichtetet. Dieses Backhaus diente der Eigenversorgung der landwirtschaftlichen Betriebe. Das vermutlich aus dem 19. Jahrhundert stammende Gebäude wurde am 11.09.1984 in die Denkmalliste der Stadt Meerbusch eingetragen (Nr. 107). Durchgängig renovierte, mit modernem Mörtel neu verfugte Fassade eines historischen Backhauses neben einem Gehöft.

Aufgrund der Art der Renovierung lassen die Mauern keine Besiedlungsspuren von Pflanzen oder Tieren erkennen, wie sie für historisches Mauerwerk kennzeichnend sind.

Beschreibung des Zustandes: Vollständig neu verfugt und gereinigt Besiedlungspotential der Mauer: Im hist. Zustand gut, aktuell schlecht

Besiedlungspotential der Mauerkrone: / - im Übergang zum Dach ohne Strohpuppen aufgelegte Ziegel

Besiedlung, an der Mauer festgestellte Pflanzenarten: Keine Besiedlung, an der Mauer festgestellte Tierarten: Keine
