## Hochbunker in Bonn-Weststadt

### Geschichte und Beschreibung

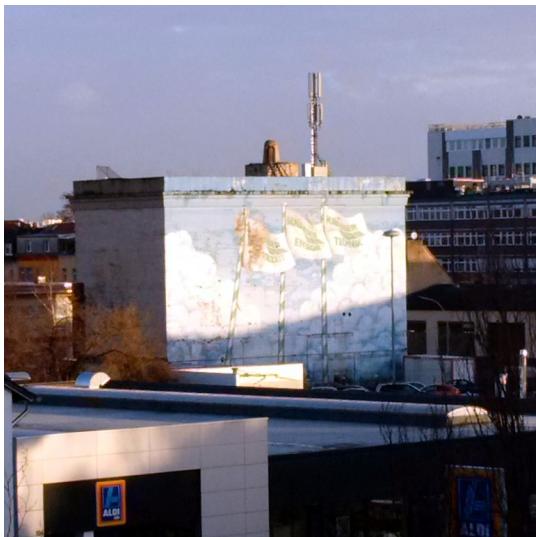
Der im Jahr 2015 abgerissene Hochbunker in der Bonner Weststadt / Karlstraße (2015)  
Fotograf/Urheber: Elmar Knieps

Bei dem Hochbunker handelte es sich um einen fünfgeschossigen Stahlbetonbau mit einem Kellergeschoss und vier oberirdischen Geschossen auf einem rechtwinkligem Gebäudegrundriss. Die betonsichtige Fassade war eben und schloss mit einem Kranzgesims ab. Mit einer Höhe von zwanzig Metern auf einer Grundfläche von 28 x 12,3 Metern verfügte der Hochbunker über 340 Quadratmeter, verteilt auf die fünf Geschosse. Die überirdische Wandstärke betrug zwei Meter, die unterirdische drei Meter, wobei die Wände sowohl aus gemauerten als auch betonierten Schichten bestanden. Auch die mit einem Flachdach und Kies versehene Decke bestand aus mehreren Schichten und hatte ebenfalls eine Stärke von zwei Metern.

Auf dem Dach war ein sogenannter Ein-Mann-Bunker installiert, ein Spähposten in Form eines Kegels, der außen mit verputztem Mauerwerk verkleidet und im Inneren durch eine Stahlverstärkung geschützt war.
