## Hochbunker in Bonn-Weststadt

Hochbunker in Bonn-Weststadt

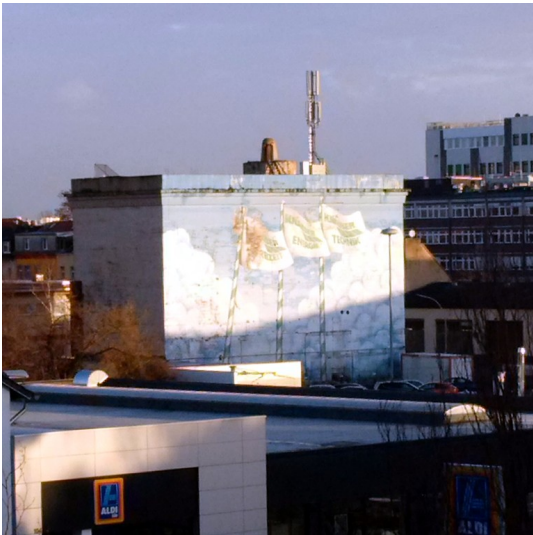
Der im Jahr 2015 abgerissene Hochbunker in der Bonner Weststadt / Karlstraße (2015)  
Fotograf/Urheber: Elmar Knieps

Bei dem Hochbunker handelte es sich um einen fünfgeschossigen Stahlbetonbau mit einem Kellergeschoss und vier oberirdischen Geschossen auf einem rechteckigem Gebäudegrundriss. Die betonsichtige Fassade war eben und schloss mit einem Kranzgesims ab. Mit einer Höhe von zwanzig Metern auf einer Grundfläche von 28 x 12,3 Metern verfügte der Hochbunker über 340 Quadratmeter, verteilt auf die fünf Geschosse. Die überirdische Wandstärke betrug zwei Meter, die unterirdische drei Meter, wobei die Wände sowohl aus gemauerten als auch betonierte Schichten bestanden. Auch die mit einem Flachdach und Kies versehene Decke bestand aus mehreren Schichten und hatte ebenfalls eine Stärke von zwei Metern.

Auf dem Dach war ein sogenannter Ein-Mann-Bunker installiert, ein Spähposten in Form eines Kegels, der außen mit verputztem Mauerwerk verkleidet und im Inneren durch eine Stahlverstärkung geschützt war.
