## Altes Brechwerk Felsenthal West (Leppetal) bei Lindlar

Schlagwörter: [Steinbruch](#), [Grauwacke](#)

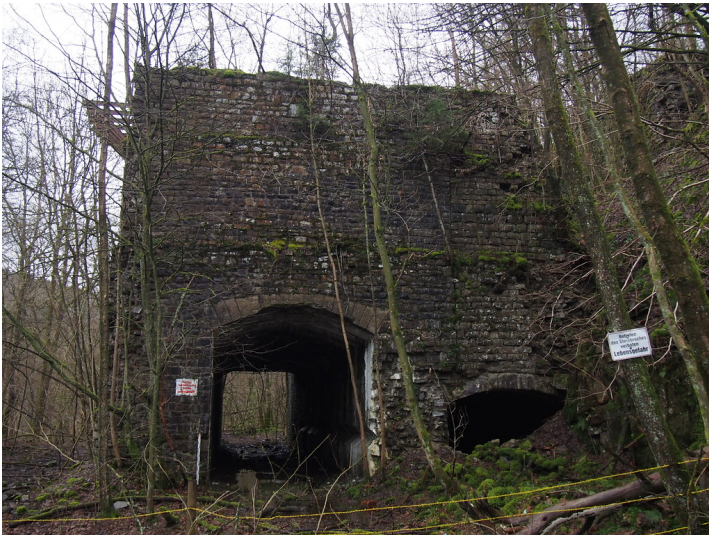
Brecheranlage Felsenthal: Ansicht von Norden mit den beiden Ladetunneln. (2018)  
Fotograf/Urheber: Jörn Kling

Von dem Brechwerk ist der imposante, mit Grauwacke verkleidete Sockel mit den Ladebunkern sowie Teilen der Ladebrücke erhalten. Die hölzernen Aufbauten, die den eigentlichen Brecher beinhalten hatten, sowie die Siebanlagen fehlen. Es existieren noch die Träger der Ladebrücke zur Beschickung des Brechers mit Kipploren von oben. Zum Befüllen der Waggons oder LKWs mit dem fertigen Schüttgut gab es eine ca. 5 Meter hohe Durchfahrt unter dem Gebäude hindurch (aufgrund der Größe der Durchfahrt war auch eine Beladung von normalspurigen Waggons möglich, die ab 1942 mittels Rollböcken von der Leppetalbahn transportiert wurden). Sechs Silos konnten von einem seitlichen Laufsteg aus mit Hilfe von Handschiebern geöffnet werden. Ein weiterer Ladetunnel auf der Bergseite ist nur ca. 2,5 Meter hoch und diente zur Befüllung flacher Güterwagen. Zwischen den Anlageteilen mit der großen und kleinen Durchfahrt ist an der Stirnseite eine Baufuge sichtbar, offenbar wurde die Brecheranlage zu einem späteren Zeitpunkt erweitert. Dies könnte in Zusammenhang mit der Einführung des Rollbockbetriebs ab 1942 stehen. Erst ab dann würde eine derartig hohe Durchfahrtshöhe Sinn machen.
