Altes Brechwerk Felsenthal West (Leppetal) bei Lindlar

Schlagwörter: Steinbruch, Grauwacke

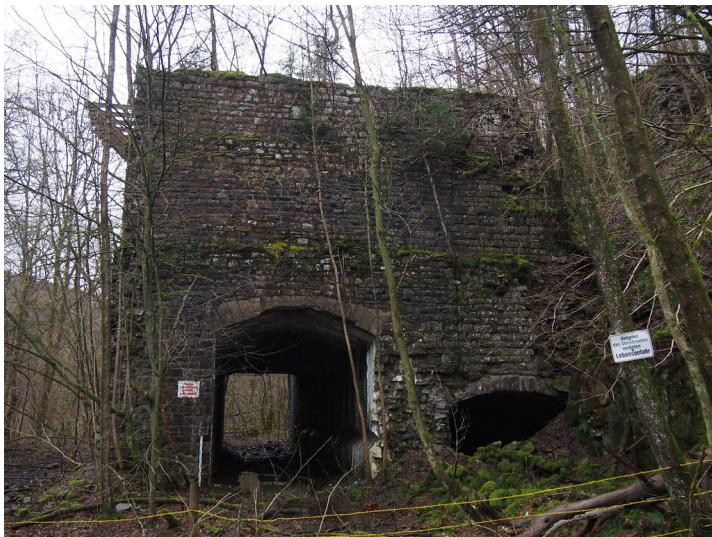
Brecheranlage Felsenthal: Ansicht von Norden mit den beiden Ladetunneln. (2018)
Fotograf/Urheber: Jörn Kling

Von dem Brechwerk ist der imposante, mit Grauwacke verkleidete Sockel mit den Ladebunkern sowie Teilen der Ladebrücke erhalten. Die hölzernen Aufbauten, die den eigentlichen Brecher beinhaltet hatten, sowie die Siebanlagen fehlen. Es existieren noch die Träger der Ladebrücke zur Beschickung des Brechers mit Kipplören von oben. Zum Befüllen der Waggons oder LKWs mit dem fertigen Schüttgut gab es eine ca. 5 Meter hohe Durchfahrt unter dem Gebäude hindurch (aufgrund der Größe der Durchfahrt war auch eine Beladung von normalspurigen Waggons möglich, die ab 1942 mittels Rollböcken von der Leppetalbahn transportiert wurden). Sechs Silos konnten von einem seitlichen Laufsteg aus mit Hilfe von Handschiebern geöffnet werden. Ein weiterer Ladetunnel auf der Bergseite ist nur ca. 2,5 Meter hoch und diente zur Befüllung flacher Güterwagen. Zwischen den Anlageteilen mit der großen und kleinen Durchfahrt ist an der Stirnseite eine Baufuge sichtbar, offenbar wurde die Brecheranlage zu einem späteren Zeitpunkt erweitert. Dies könnte in Zusammenhang mit der Einführung des Rollbockbetriebs ab 1942 stehen. Erst ab dann würde eine derartig hohe Durchfahrtshöhe Sinn machen.
