## Altes Brechwerk Felsenthal West (Leppetal) bei Lindlar

Schlagwörter: [Steinbruch](#), [Grauwacke](#)

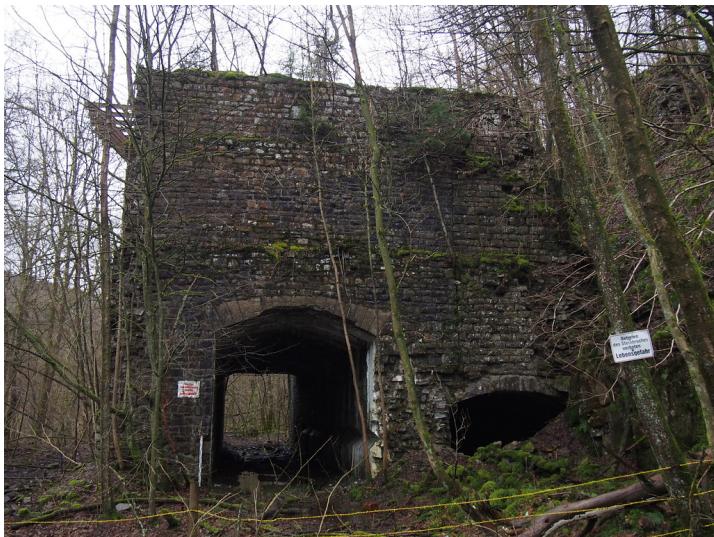
Brecheranlage Felsenthal: Ansicht von Norden mit den beiden Ladetunneln. (2018)  
Fotograf/Urheber: Jörn Kling

Von dem Brechwerk ist der imposante, mit Grauwacke verkleidete Sockel mit den Ladebunkern sowie Teilen der Ladebrücke erhalten. Die hölzernen Aufbauten, die den eigentlichen Brecher beinhaltet hatten, sowie die Siebanlagen fehlen. Es existieren noch die Träger der Ladebrücke zur Beschickung des Brechers mit Kipplören von oben. Zum Befüllen der Waggons oder LKWs mit dem fertigen Schüttgut gab es eine ca. 5 Meter hohe Durchfahrt unter dem Gebäude hindurch (aufgrund der Größe der Durchfahrt war auch eine Beladung von normalspurigen Waggons möglich, die ab 1942 mittels Rollböcken von der Leppetalbahn transportiert wurden). Sechs Silos konnten von einem seitlichen Laufsteg aus mit Hilfe von Handschiebern geöffnet werden. Ein weiterer Ladetunnel auf der Bergseite ist nur ca. 2,5 Meter hoch und diente zur Befüllung flacher Güterwagen. Zwischen den Anlageteilen mit der großen und kleinen Durchfahrt ist an der Stirnseite eine Baufuge sichtbar, offenbar wurde die Brecheranlage zu einem späteren Zeitpunkt erweitert. Dies könnte in Zusammenhang mit der Einführung des Rollbockbetriebs ab 1942 stehen. Erst ab dann würde eine derartig hohe Durchfahrtshöhe Sinn machen.
