## Altes Brechwerk Felsenthal West (Leppetal) bei Lindlar

Schlagwörter: [Steinbruch](#), [Grauwacke](#)

Fachsicht(en): Kulturlandschaftspflege

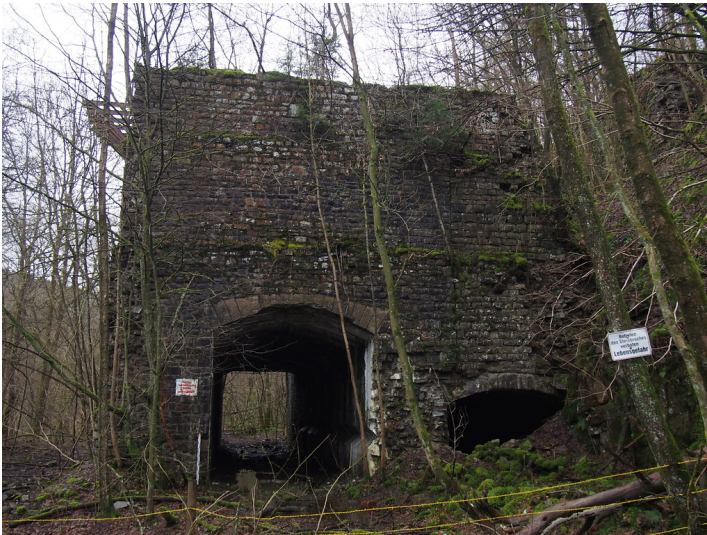
Brecheranlage Felsenthal: Ansicht von Norden mit den beiden Ladetunneln. (2018)  
Fotograf/Urheber: Jörn Kling

Von dem Brechwerk ist der imposante, mit Grauwacke verkleidete Sockel mit den Ladebunkern sowie Teilen der Ladebrücke erhalten. Die hölzernen Aufbauten, die den eigentlichen Brecher beinhalteten, sowie die Siebanlagen fehlen. Es existieren noch die Träger der Ladebrücke zur Beschickung des Brechers mit Kipploren von oben. Zum Befüllen der Waggons oder LKWs mit dem fertigen Schüttgut gab es eine ca. 5 Meter hohe Durchfahrt unter dem Gebäude hindurch (aufgrund der Größe der Durchfahrt war auch eine Beladung von normalspurigen Waggons möglich, die ab 1942 mittels Rollböcken von der Leppetalbahn transportiert wurden). Sechs Silos konnten von einem seitlichen Laufsteg aus mit Hilfe von Handschiebern geöffnet werden. Ein weiterer Ladetunnel auf der Bergseite ist nur ca. 2,5 Meter hoch und diente zur Befüllung flacher Güterwagen. Zwischen den Anlageteilen mit der großen und kleinen Durchfahrt ist an der Stirnseite eine Baufuge sichtbar, offenbar wurde die Brecheranlage zu einem späteren Zeitpunkt erweitert. Dies könnte in Zusammenhang mit der Einführung des Rollbockbetriebs ab 1942 stehen. Erst ab dann würde eine derartig hohe Durchfahrtshöhe Sinn machen.
