Historisches Arbeitsamt in Dessau-Roßlau

Fachsicht(en): Architekturgeschichte, Kulturlandschaftspflege, Denkmalpflege

Straße / Hausnummer: August Bebel Platz 16

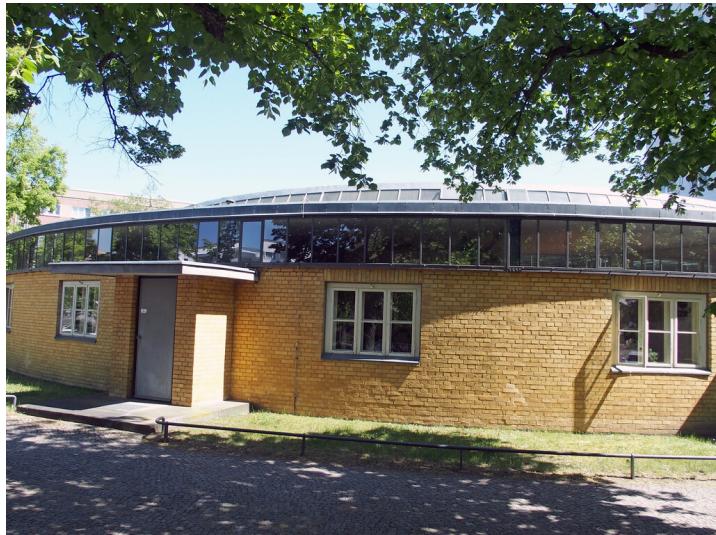
Arbeitsamt Dessau (2018)
Fotograf/Urheber: Karl Peter Wiemer

Das Gebäude besteht im Zentrum aus einem halbkreisförmigen, eingeschossigen Publikumsbau mit gläsernem Sheddach und Oberlichtbändern, der direkt von sechs separaten Eingängen aus betretbar war. Diese Zugänge führten die Arbeitsuchenden thematisch und geschlechterspezifisch getrennt durch Außenring (Wartehalle), Mittelschale (Beratungs- und Vermittlungsbüros) und Innenring (Entscheidungsbereich und Auszahlung). Ein zweigeschossiger Verwaltungstrakt schließt sich direkt an - beide Bauteile bilden ein funktionales Gesamtkonzept, bei dem die „Form der Funktion folgt“.

Die Konstruktion erfolgte auf Basis eines Stahlbetonskeletts mit vorgesetzter Fassade aus gelben Greppiner Klinkern - ein regionaltypisches Material. Durch die fensterlose äußere Wand des Rundbaus gelangte sämtliche Belichtung über das Sheddach und Oberlichtbänder - ein bewusster Bruch mit traditionellen Verwaltungsbauten, der außergewöhnlich lichtdurchflutete Innenräume schuf.
