Historisches Arbeitsamt in Dessau-Roßlau

Fachsicht(en): Architekturgeschichte, Kulturlandschaftspflege, Denkmalpflege

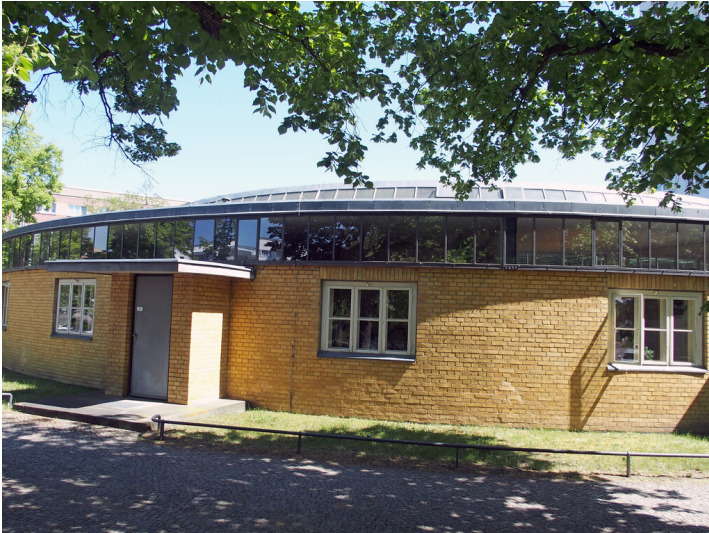
Arbeitsamt Dessau (2018)
Fotograf/Urheber: Karl Peter Wiemer

Das Gebäude besteht im Zentrum aus einem halbkreisförmigen, eingeschossigen Publikumsbau mit gläsernem Sheddach und Oberlichtbändern, der direkt von sechs separaten Eingängen aus betretbar war. Diese Zugänge führten die Arbeitssuchenden thematisch und geschlechterspezifisch getrennt durch Außenring (Wartehalle), Mittelschale (Beratungs- und Vermittlungsbüros) und Innenring (Entscheidungsbereich und Auszahlung). Ein zweigeschossiger Verwaltungstrakt schließt sich direkt an - beide Bauteile bilden ein funktionales Gesamtkonzept, bei dem die „Form der Funktion folgt“.

Die Konstruktion erfolgte auf Basis eines Stahlbetonskeletts mit vorgesetzter Fassade aus gelben Greppiner Klinkern - ein regionaltypisches Material. Durch die fensterlose äußere Wand des Rundbaus gelangte sämtliche Belichtung über das Sheddach und Oberlichtbänder - ein bewusster Bruch mit traditionellen Verwaltungsbauten, der außergewöhnlich lichtdurchflutete Innenräume schuf.
