# Burgruine Elmstein nördlich des Speyerbachtals Elbstein

Die in Privatbesitz befindliche Burgruine Elmstein überragt das gleichnamige Dorf. Sie liegt in ungefähr 290 Meter Höhe auf einem weit ins Speyerbachtal vorgeschobenen Sporn des Schlossberges.

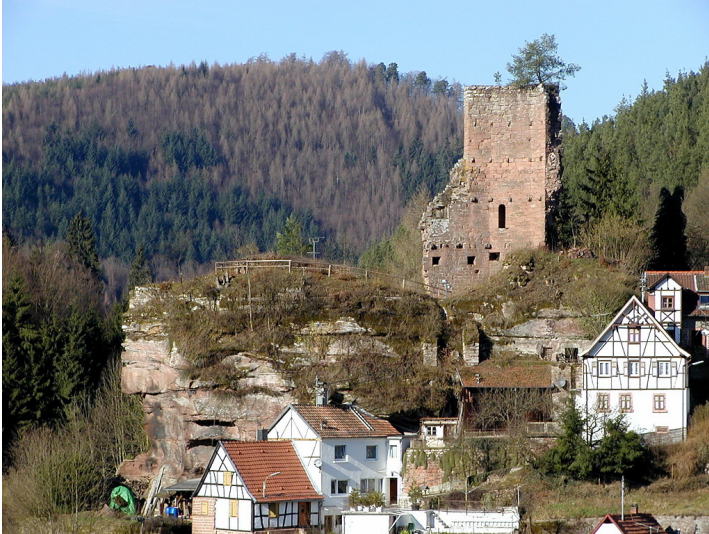
Burgruine Elmstein nördlich des Speyerbaches: Oberburg mit Schildmauer von Süden (2002).  
Fotograf/Urheber: Jürgen Keddigkeit

Hinter dem teilweise überbauten Graben ragt der imposante, heute das Burgbild prägende Schildmauerrest auf. An deren Südende schließt sich eine Ringmauer an. Im Gegensatz dazu ist mangels sichtbarer Mauerreste bzw. den Baubefund verunklärer Ergänzungen zu Beginn des 20. Jahrhunderts, die weitere Ausdehnung dieser Fortifikation in nordöstliche Richtung ungeklärt und umstritten (vgl. Finkbeiner, Jörg et aleri, S. 491). Dies gilt vor allem für einen von Johann Keiper 1934 hier vermuteten Bergfried.

Der fast 20 Meter hohe, 2,30 Meter dicke zweischalige Schildmauerrest weist sowohl an den Innen- als auch den Außenseiten fast ausschließlich Glatquader auf. Deutlich sichtbar ist ein noch recht gut erhaltener Aborterker (Gusserker?) mit rundbogiger Türöffnung auf der Schildmauerinnenseite (vgl. Finkbeiner, Jörg et aleri, S. 491).
