Limeswachtturm Wp 2/39 bei Heidenrod-Laufenselden

Schlagwörter: Limes (Grenzbefestigung), Wachtturm, Ruine Fachsicht(en): Archäologie, Denkmalpflege, Landeskunde

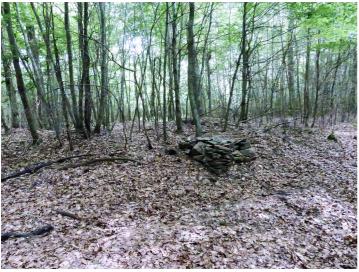
Limeswachtturm Wp 2/39 bei Heidenrod-Laufenselden - ein Lesesteinhaufen markiert den Schutthügel (2019) Fotograf/Urheber: Ruth Beusing

Heute erkennt man nur noch einen Schutthügel von 15,8 Meter Durchmesser und etwa 1 Meter Höhe. Er liegt an einem steilen Hang im Wald, die Steigung beträgt teilweise mehr als 20 %. Schutt im Inneren des Turms wurde teilweise ausgeräumt, das Fundament ist an wenigen Stellen noch sichtbar. Die Hügelstelle ist übersät mit Steinen. An einer Ecke wurden Lesesteine zu einer kleinen Trockenmauer zusammengetragen, hier ist mit roter Farbe die Nummer des Wachpostens vermerkt.
