Limeswachturm Wp 3/43a „Im Emsbachtal“ östlich von Glashütten

Fachsicht(en): Archäologie, Denkmalpflege, Landeskunde

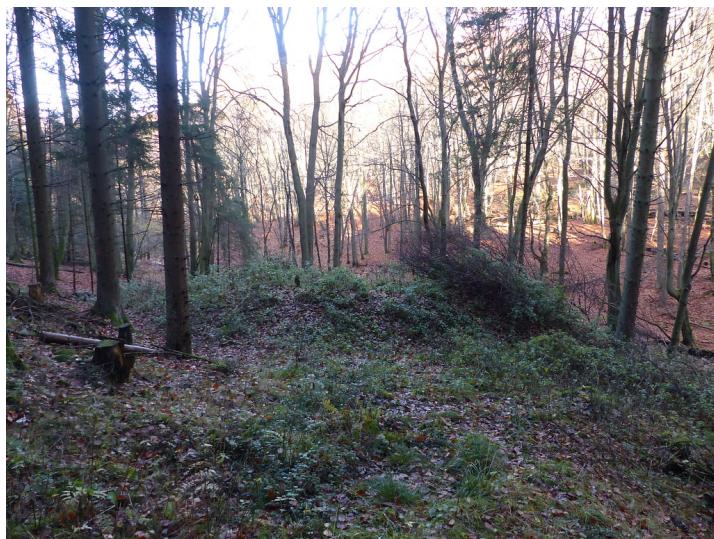
Limeswachturm Wp 3/43a "Im Emsbachtal" östlich von Glashütten (2018)
Fotograf/Urheber: Hans Szédeli

Das Bauwerk hatten die Römer aus unregelmäßigen Bruchsteinen des anstehenden, aber schwer zu bearbeitenden Taunusquarzits errichtet. Aufgrund fehlender Mörtelreste scheint man die Steine trocken, also mörtellos versetzt zu haben. Andererseits ist aber nicht auszuschließen, dass beim Bau kalkhaltiges Material als Bindemittel verwendet worden war, das jedoch im Laufe der Zeit im sauren Boden vollständig vergangen ist.

Der fast rechteckige Bau, dessen nördliche und südliche Seitenlängen nur 7,3 Meter betragen, besaß eine 9,7 Meter lange Ost- und eine 10 Meter messende Westwand. Die Mauerbreite variierte dagegen mit Stärken von etwa 1,0 bis 1,2 Metern kaum. Nord- und Ostmauer waren durch je zwei Stützpfeiler von 70 bis 90 Zentimeter Breite und ebenfalls 70 bis 90 Zentimeter Länge dort zusätzlich gesichert, wo das steil abfallende Gelände dies erforderte. Ob der Zugang in das Gebäude ebenerdig von der Hangseite her erfolgt ist oder in der Höhe des ersten Stockwerks gelegen hat, bleibt unklar, da im erhaltenen Mauerwerk keine Reste einer Tür vorhanden waren.
