Limeswachturm Wp 3/61 „Kieshübel“ westlich von Bad Homburg-Dornholzhausen

Die Wachturmstelle

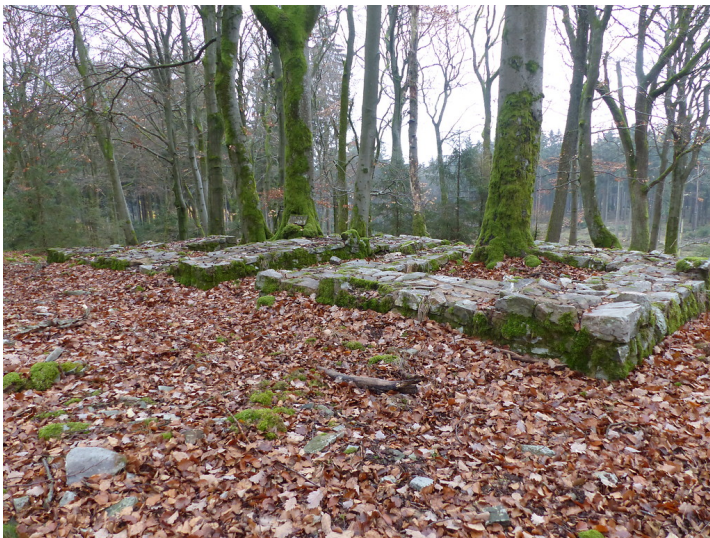
Limeswachturm Wp 3/61 "Kieshübel" westlich von Bad Homburg-Dornholzhausen (2018)
Fotograf/Urheber: Hans Szédeli

Die Steintürme liegen schräg zum Limesverlauf orientiert. Ihre Fundamente bestanden aus vermörteltem Mauerwerk, das erkennen ließ, dass im Erdgeschoß kein Zugang bestand. Während das Mauerwerk des kleineren (westlichen) Turmes 4 mal 4 Meter Seitenlänge maß, , besaß der zweite Turm eine Gesamtausdehnung von 5,4 mal 5,5 Metern. Der westliche Turm trug an der Außenseite noch Verputzreste mit rotem Fugenstrich. Wie auch an anderen Turmstellen nachgewiesen, hatte man versucht den Türmen eine imposantere Gesamterscheinung zu verleihen, indem man Bruchsteinmauerwerk imitierte. Ein solcher Verputz wurde bei der Rekonstruktion des [Wachturms 3/26](#) bei Idstein-Dasbach nachempfunden.

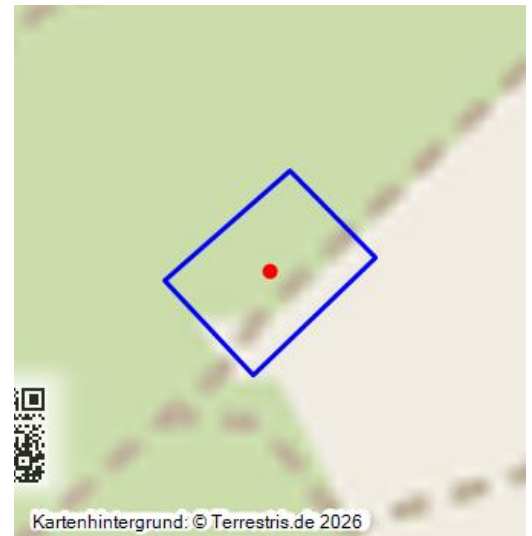
Auf Höhe der vier Turmstellen von Wachtposten Wp 3/61 macht die Limeslinie einen markanten Knick. Eine Erklärung dafür gibt es bis heute nicht. Die widrigen Witterungsverhältnisse auf der Höhe bewirkten wohl, dass die Türme häufig erneuert werden mussten. Der ältere Holzturm im Südwesten wird offenbar vom um 120 n. Chr. angelegten Palisadengrübchen überlagert. Über beide Holzturmstellen lief die später angelegte Limesmauer hinweg. Die Fundamente der beiden Steintürme weiter östlich sind gut erhalten und heute konserviert.

Die beiden recht ähnlich aufgebauten Holzturmstellen liegen so dicht beieinander, dass sich ihre Grabenanlagen überschneiden. Während der Graben des westlichen Turmes mit 11 Meter Durchmesser etwa 80 Zentimeter tief ausgehoben wurde, zeigt die Einfassung des östlichen Turmes mit 13 mal 14,4 Metern eine leicht ovale Form. Beide Holzturmstellen besaßen sehr steile Wände und eine leicht gerundete Sohle. Bei beiden Türmen zeichneten sich die Pfostenstellungen der Eckpfosten bei der Ausgrabung deutlich ab, dass die Turmgrößen mit 4 Meter Seitenlänge beim östlichen Turm beziehungsweise mit 4,5 mal 4,6 Meter Seitenlängen beim westlichen Turm rekonstruiert werden konnten. Beim westlichen Turm konnten zudem zwischen den Pfosten Reste von Trockenmauerwerk erkannt werden.
