Kastell Kapersburg westlich von Rosbach - Ober-Rosbach

Fachsicht(en): Archäologie, Denkmalpflege, Landeskunde

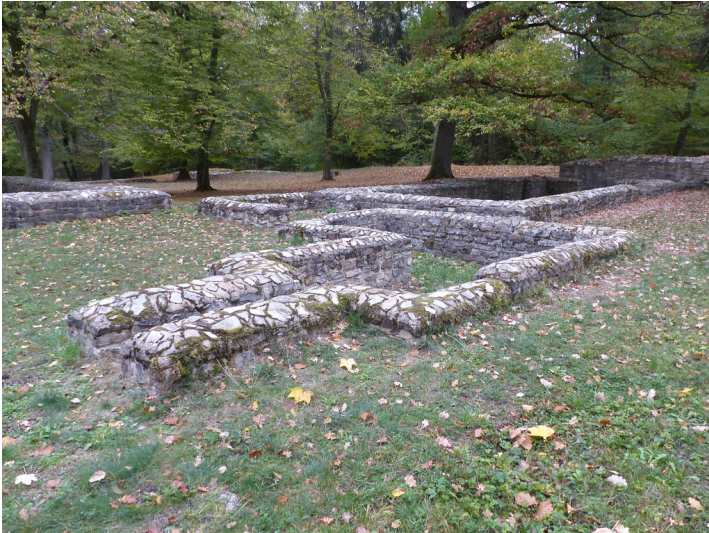
Gebäude im Nordosten des Kastell Kapersburg (2018)
Fotograf/Urheber: Hans Szédeli
