# Burgruine Schlosseck bei Bad Dürkheim

## Ewaldsburg

Fachsicht(en): Landeskunde, Architekturgeschichte, Denkmalpflege

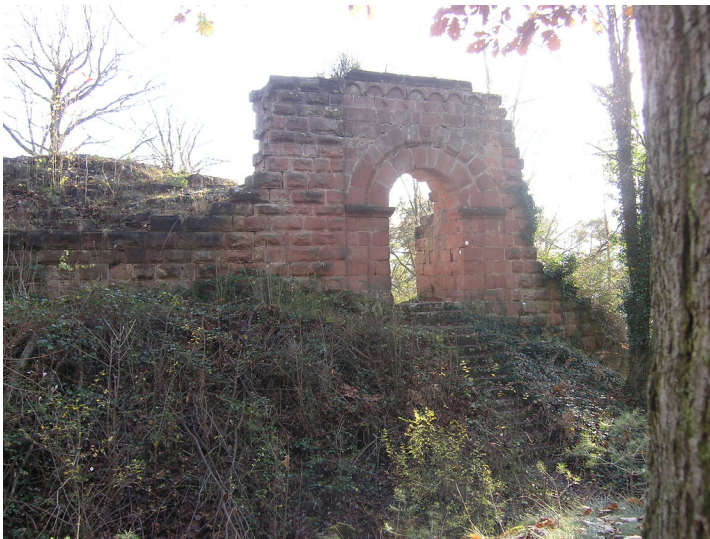
Das Kellergeschoss auf der Westseite der Burgruine Schlosseck (2006).  
Fotograf/Urheber: Dieter Barz

Der Burginnenraum wies zwei getrennte Areale auf. Der nördliche, etwas höher gelegene und breitere Burgteil fand unmittelbar hinter Schildmauer und Bergfried seinen Anfang. Mittig bis zum Südende des Areals erstreckte sich die etwas tiefer gelegene Unterburg. Im Westen dieses Areal befindet sich der ca. 11,5 x 6,5 Meter große Kellerrest eines (mehrstöckigen?) steinernen Wohnhauses befand. Karge Fundamentreste deuten auf einen weiteren, an die Schildmauer angelehnten Steinbau (ca. vier mal acht Meter) östlich des Bergfrieds hin (vgl. Braselmann 2021, S. 57). Im Zusammenhang mit den Grabungen 2017/18 wies man „mindestens drei weitere Gebäude in Holz- Lehmbauweise“ (Braselmann 2021, S. 59) nach. [nach oben](#)
