Brückenwärterhaus und Brücke Heiligenstedten

Schlagwörter: [Klapprücke](#)

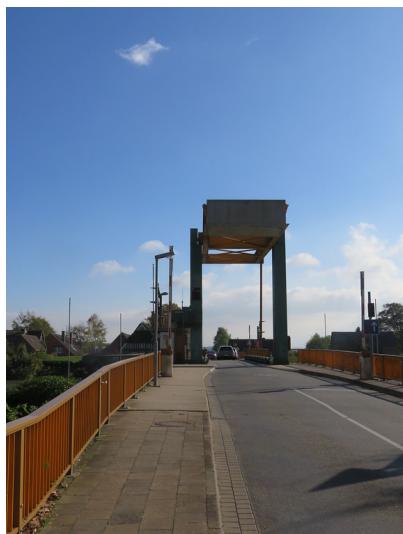
Klapprücke in Heiligenstedten (2018)
Fotograf/Urheber: Frank Andraschko

Die heutige Brücke von 1967 besteht aus drei Segmenten. Neben den beiden Anschlusspfeilern an den Ufern ruht sie auf zwei weiteren Pfeilern in der Flussmitte, zwischen denen die Fahrrinne verläuft. Die beiden landseitigen Segmente bestehen aus Stahlbeton und können nicht bewegt werden. Im Gegensatz dazu ist das mittlere Element über der Fahrrinne aus Stahl gefertigt und kann mit Hilfe der über der Fahrbahn montierten Hebevorrichtung einseitig angehoben werden. Der hölzerne Vorgängerbau besaß noch einen doppelten, zweiflügeligen Hebemechanismus. Bei ihm war die Brücke im Wasser bereits mit Hilfe hölzerner Duckdalben gegen Kollisionen geschützt, allerdings war dieser Schutz im Bereich der Durchfahrt, wie man leidvoll erfahren musste, unzureichend. Daher wurden beim Bau der neuen Brücke 1967 über die gesamte Durchfahrtsstrecke ein stählernes, trichterförmiges Leitwerk montiert, um ähnliche Kollisionen zu verhindern. Die Hebetechnik wird aus einem auf der Brücke errichteten Steuerhaus bedient.
