# Brückenwärterhaus und Brücke Heiligenstedten

Fachsicht(en): Kulturlandschaftspflege, Denkmalpflege, Landeskunde

Gemeinde(n): Heiligenstedten

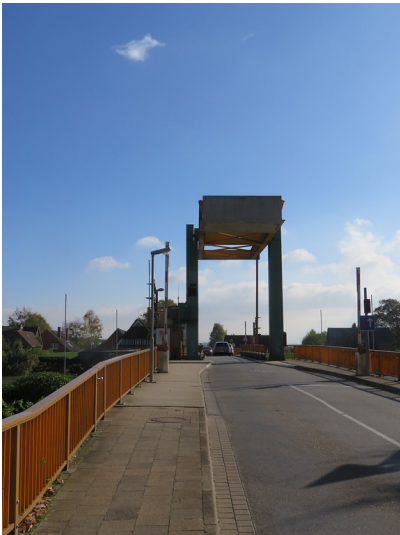
Klappbrücke in Heiligenstedten (2018)  
Fotograf/Urheber: Frank Andraschko

Die heutige Brücke von 1967 besteht aus drei Segmenten. Neben den beiden Anschlusspfeilern an den Ufern ruht sie auf zwei weiteren Pfeilern in der Flussmitte, zwischen denen die Fahrrinne verläuft. Die beiden landseitigen Segmente bestehen aus Stahlbeton und können nicht bewegt werden. Im Gegensatz dazu ist das mittlere Element über der Fahrrinne aus Stahl gefertigt und kann mit Hilfe der über der Fahrbahn montierten Hebevorrichtung einseitig angehoben werden. Der hölzerne Vorgängerbau besaß noch einen doppelten, zweiflügligen Hebemechanismus. Bei ihm war die Brücke im Wasser bereits mit Hilfe hölzerner Duckdalben gegen Kollisionen geschützt, allerdings war dieser Schutz im Bereich der Durchfahrt, wie man leidvoll erfahren musste, unzureichend. Daher wurden beim Bau der neuen Brücke 1967 über die gesamte Durchfahrtsstrecke ein stählernes, trichterförmiges Leitwerk montiert, um ähnliche Kollisionen zu verhindern. Die Hebetchnik wird aus einem auf der Brücke errichteten Steuerhaus bedient.
