# Borsflether Verlathschleuse

#### Borsflether Verlatzschleuse

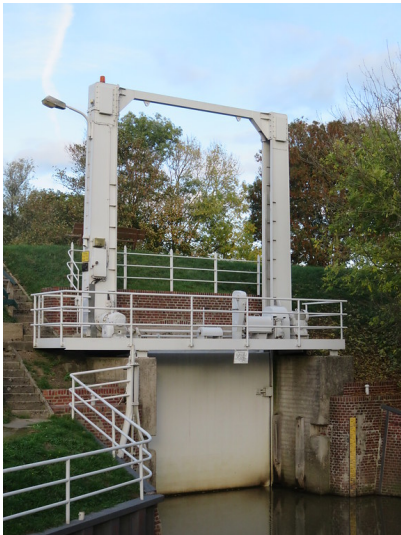
Frontansicht der Verlathschleuse in Borsfleth (2018)  
Fotograf/Urheber: Frank Andraschko

Die Verlatzschleuse in Borsfleth ist ein 10 Meter langes Gewölbesiel am Durchlass der Kremper Au in die Stör. Es wurde 1907 auf einem Pfahlrost ruhend in massiver Bauweise errichtet und besteht aus Verblendmauerwerk mit einer Betonschutthinterfüllung sowie einem seitlich integrierten Umlaufkanal. Da die Schleuse bis 1976 neben der Entwässerung und dem Hochwasserschutz auch dazu diente, Wasserfahrzeuge von der Stör in die Kremper Au zu schleusen, betragen die Maße des Gewölbes 4,60 x 5,19 Meter bei einer Sohlenhöhe von NN -1,46 Meter. Am Auslass zur Stör war die Schleuse zunächst durch ein Stemmtorpaar aus Holz gesichert. Die Durchfahrtsbreite betrug 4,60 Meter. Infolge der Sturmflutereignisse 1962 wurde drei Jahre später ein Rollstahlschütz an der Binnenseite des Unterwerkes montiert, wodurch sich die Durchfahrtsbreite auf 4,53 und die Höhe auf 4,56 Meter reduzierte.
