Burgruine Battenberg beim Eckbachthal

Schloß Battenberg

Fachsicht(en): Landeskunde, Architekturgeschichte

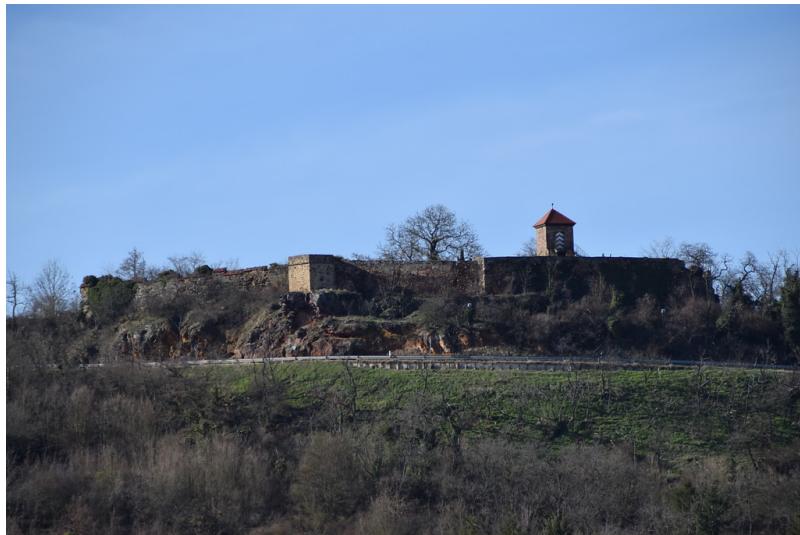
Burgruine Battenberg von Osten
Fotograf/Urheber: Stefan Ulrich
