Burgruine Battenberg beim Eckbachtal

Schloß Battenberg

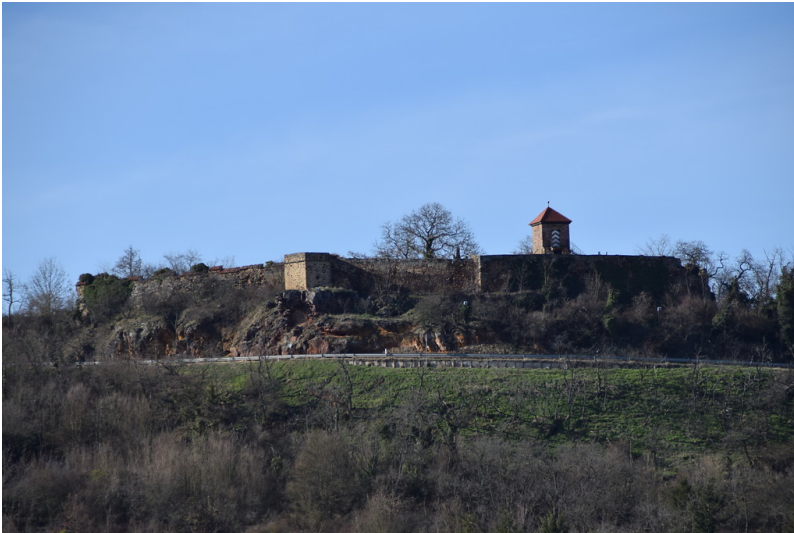
Burgruine Battenberg von Osten
Fotograf/Urheber: Stefan Ulrich
