Burgruine Battenberg beim Eckbachthal

Schloß Battenberg

Fachsicht(en): Landeskunde, Architekturgeschichte

(Jürgen Keddigkeit, Bezirksverband Pfalz, 2019)

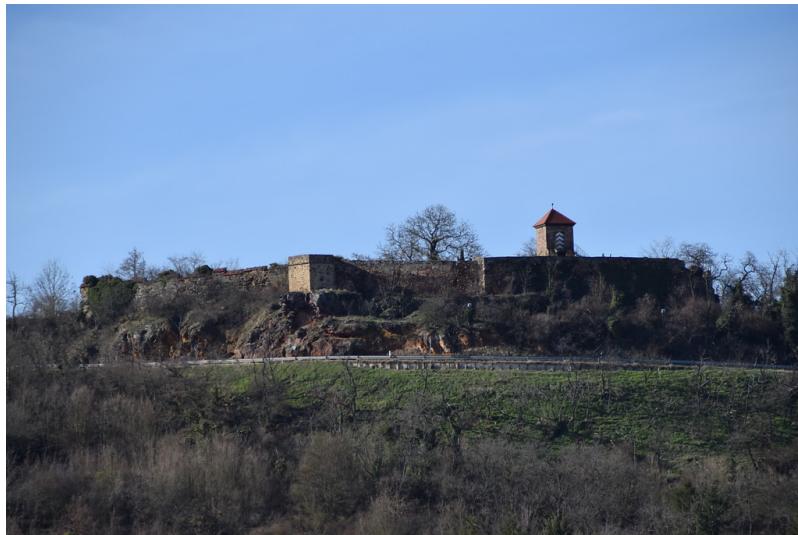
Burgruine Battenberg von Osten
Fotograf/Urheber: Stefan Ulrich
