# Burgruine Battenberg beim Eckbachtal

## Schloß Battenberg

Über der Einmündung des Eckbachtals in das Rheintal liegt die frei zugängliche Burgruine Battenberg nahe dem gleichnamigen Ort. Die Ruine wurde über einem dreieckigem Grundriss in Spornlage auf einem in das Rheintal vorspringenden Berg errichtet. Im Burgareal befindet sich eine Gaststätte.

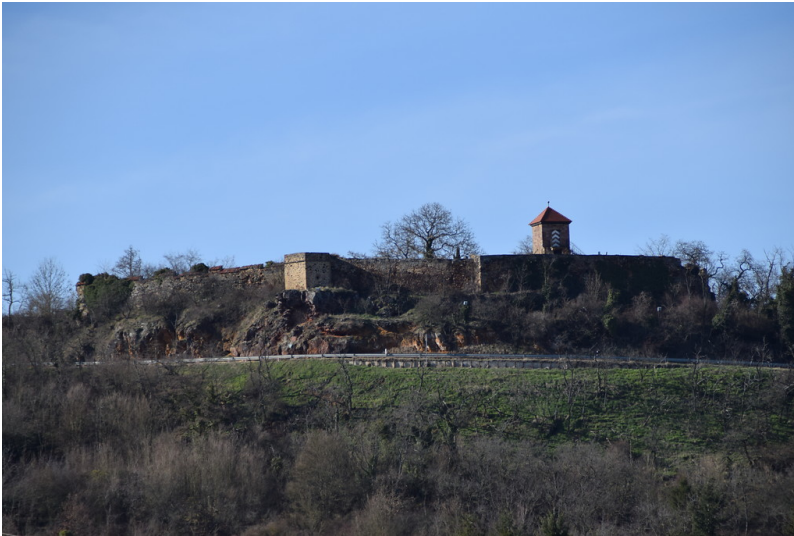
Burgruine Battenberg von Osten  
Fotograf/Urheber: Stefan Ulrich
