Burgruine Battenberg beim Eckbachtal

Schloß Battenberg

Über der Einmündung des Eckbachtals in das Rheintal liegt die frei zugängliche Burgruine Battenberg nahe dem gleichnamigen Ort. Die Ruine wurde über einem dreieckigem Grundriss in Spornlage auf einem in das Rheintal vorspringenden Berg errichtet. Im Burgareal befindet sich eine Gaststätte.

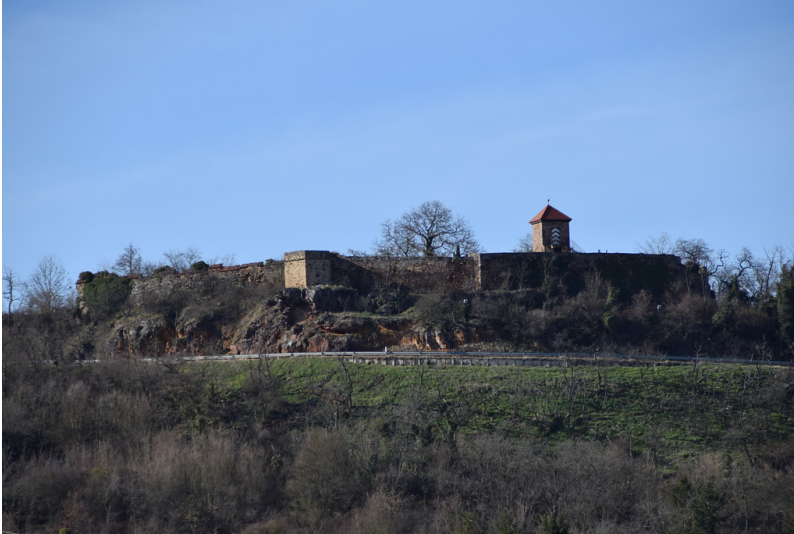
Burgruine Battenberg von Osten
Fotograf/Urheber: Stefan Ulrich
