# Burgruine Battenberg beim Eckbachtal

## Schloß Battenberg

Fachsicht(en): Landeskunde, Architekturgeschichte

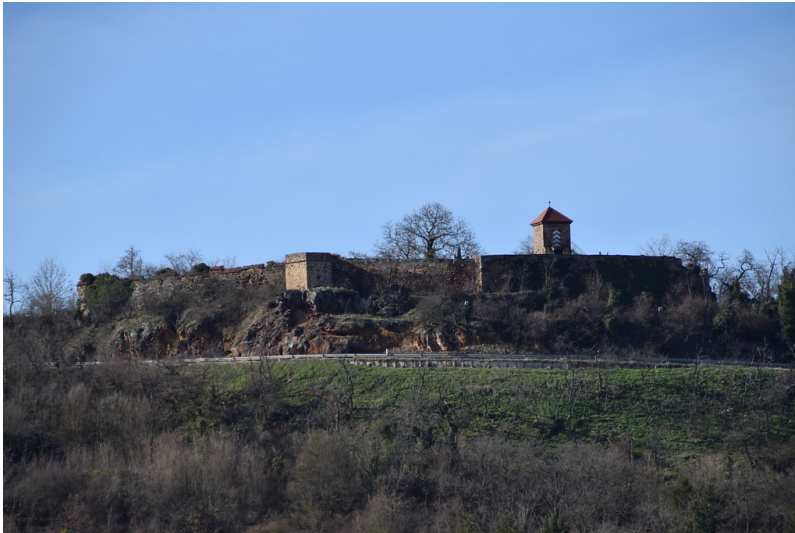
Burgruine Battenberg von Osten  
Fotograf/Urheber: Stefan Ulrich
