Station Nr. 01 des Petersberger Bittwegs in Königswinter

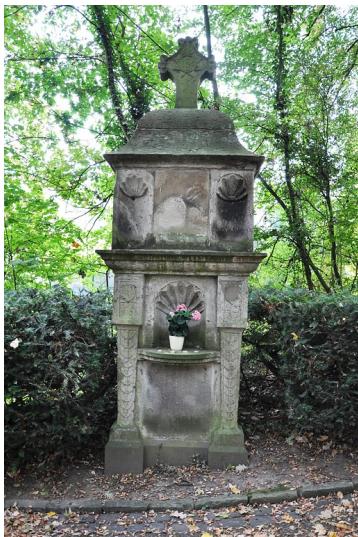
Aufnahme des Wegekreuz der ersten Station des Petersberger Bittwegs (2018).
Fotograf/Urheber: Franziska Ostfeld

Der Prozessionsaltar aus Trachyt steht auf einem quadratischen Grundriss und wird an den Ecken durch Pilaster betont, welche eine Muschelnische einrahmen, in der ein Blumentopf auf einer Konsole steht. Das abschließende Kranzgesims trägt die Inschrift „Das Werck hat Jakob Breusch und seine Hausfrau ... Brach gesetzt“. Der Aufsatz über dem Kranzgesims ist durch zwei weitere Muschelnischen geschmückt, wobei es sich um eine erneuerte Inschriftenplatte handelt, welche von den beschriebenen Nischen flankiert wird. Der Altar schließt mit einer geschweiften Haube inklusive Kreuzaufsatz ab (Schyma 1992, S. 171).
