## Station Nr. 01 des Petersberger Bittwegs in Königswinter

Schlagwörter: Stationskrenz, Bittweg, Prozession

Fachsicht(en): Kulturlandschaftspflege, Denkmalpflege

Gemeinde(n): Königswinter

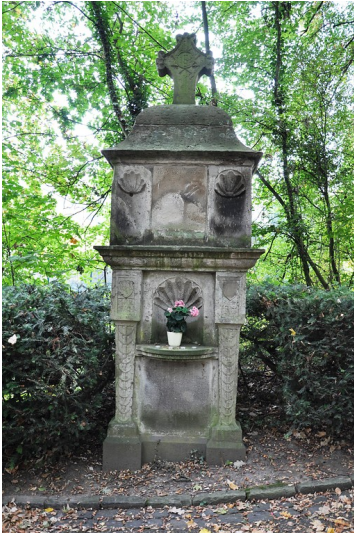
Aufnahme des Wegekrenz der ersten Station des Petersberger Bittwegs (2018).  
Fotograf/Urheber: Franziska Ostfeld

Der Prozessionsaltar aus Trachyt steht auf einem quadratischen Grundriss und wird an den Ecken durch Pilaster betont, welche eine Muschelnische einrahmen, in der ein Blumentopf auf einer Konsole steht. Das abschließende Kranzgesims trägt die Inschrift „Das Werck hat Jakob Breusch und seine Hausfrau ... Brach gesetzt“. Der Aufsatz über dem Kranzgesims ist durch zwei weitere Muschelnischen geschmückt, wobei es sich um eine erneuerte Inschriftenplatte handelt, welche von den beschriebenen Nischen flankiert wird. Der Altar schließt mit einer geschweiften Haube inklusive Kreuzaufsatz ab (Schyma 1992, S. 171).
