Pferdestall der Hespertalbahn in Velbert-Hefel

Fachsicht(en): Kulturlandschaftspflege, Archäologie, Landeskunde

Gemeinde(n): Velbert

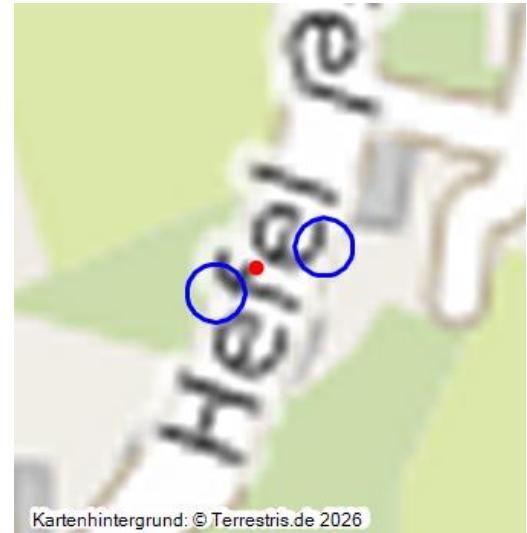
Nahe des Naturschutzgebietes Steinbruch Hefel finden sich Gemäuerreste eines mutmaßlichen Pferdestalls. Diese sind historische Zeugnisse der ursprünglich durch Pferde betriebenen Hespertalbahn für den Transport von abgebautem Kalkstein in der Region.

Bei den heute noch sichtbaren Gemäuerresten handelt es sich um Stützmauern in trockener Mauerung aus Bruchstein zur Absicherung der Gleise. In dieser Stützmauer ist ein mutmaßlicher Pferdestall eingebaut. Vom Pferdestall sind noch die Seiten und

die Rückwand vorhanden.

Der Unterstand wurde mutmaßlich für die Pferde der Pferdeschleppbahn genutzt, danach bei Betrieb mit Dampflokomotiven wahrscheinlich anderweitig.
