# Franzenwoog am Erlenbach

## Franzenklause

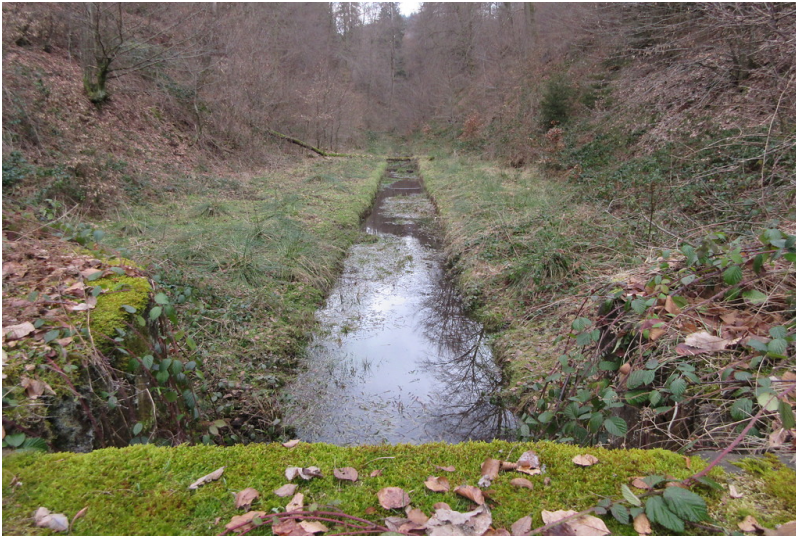
Woogbecken  
Fotograf/Urheber: Matthias Dreyer

Der Franzenwoog ist in seinem heutigen Zustand nicht mehr mit Stauwasser gefüllt. Einzig der Erlenbach fließt durch das grasbedeckte Woogbecken hindurch. In feuchten Winterhalbjahren ist das Woogbecken allerdings teilweise gefüllt.

Der Dammbereich wurde massiv gemauert. Der Bereich ist jedoch großflächig von Brombeergebüsch überwuchert, so dass eine nähere Besichtigung oder Begehung kaum möglich ist. Ein aus Sandsteinquadern gefertigtes Absperr- und Auslaufbauwerk fehlt. Von den Wasser stauenden Holzbohlen befindet sich noch ein Teil im Durchlass des Dammes, ohne jedoch den durchfließenden Erlenbach zu stauen.
