# Brüllerwoog am Erlenbach Brüllerklause

Schlagwörter: Oberflächengewässer, Teich, Floßteich, Stauanlage

Gemeinde(n): Wilgartswiesen

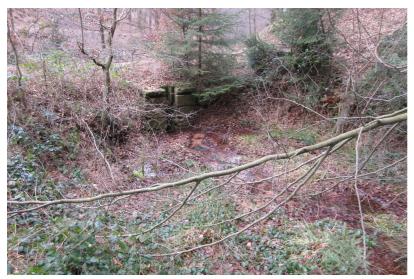
Der Brüllerwoog am Erlenbach bildet in seinem heutigen Zustand einen abgelassenen Triftwoog in unmittelbarer Nähe zum Franzenwoog. Der Woog liegt am unteren Ende eines namenlosen Seitentals, das in Sichtweite wenige Meter unterhalb des Franzenwoogs von Südosten in den Erlenbach mündet. Einziges bauliches Relikt ist ein gut erhaltenes Mönchbauwerk.

Das Wasser des Woogbeckens ist abgelassen, randlich wird es von junger Baumvegetation eingenommen. Ein dünnes Bachrinnsal fließt durch das Woogbecken zu einem Mönchbauwerk. Der Mönch ist integriert in einen vollständig aus Erde aufgeschütteten Damm.

Die Funktion des Mönchs war es, Wasser zu stauen, einen Überlauf zu gewährleisten und zum Zeitpunkt der Holztrift schubartig das aufgestaute Wasser abzugeben. Errichtet wurde der Mönch aus gemauerten Sandsteinblöcken, in die wasserstauende Holzbohlen eingefügt wurden.

Die heutige Funktion des Mönchbauwerks ist es, das Wasser des Bachrinnsals ungehindert abzulassen. Eingefügte Holzbohlen haben keine Stauwirkung mehr.
