## Augustenwoog am Erlenbach

### Augustenklause

(Matthias C.S. Dreyer, Struktur- und Genehmigungsdirektion Süd, 2019)

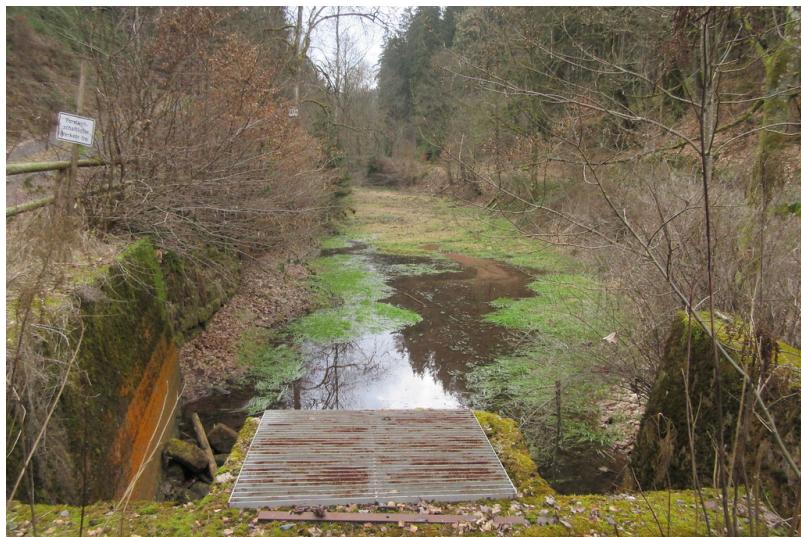
Teil gefülltes Woogbecken mit dem mäandrierenden Erlenbach  
Fotograf/Urheber: Matthias Dreyer

Der Augustenwoog ist in seinem heutigen Zustand nicht mehr mit Stauwasser gefüllt. Lediglich in niederschlagsreichen Wintern ist der Woog teilweise gefüllt. In trockenen Jahreszeiten mäandriert der Erlenbach durch das Woogbecken.

Annähernd der gesamte Dammbereich wurde nach Ende der Holztrift durch Betonbauwerke ersetzt. Durch die bauliche Erneuerung und Überprägung entstanden eine Brücke und ein neues Ablaufbauwerk (Mönch). Dieses regelt den dauerhaften Durchfluss des Erlenbachs über einen Grundablass. Die ursprüngliche für die Holztrift typische Bauweise mit Sandsteinen ist nur noch randlich erkennbar.
