## Augustenwoog am Erlenbach

### Augustenklause

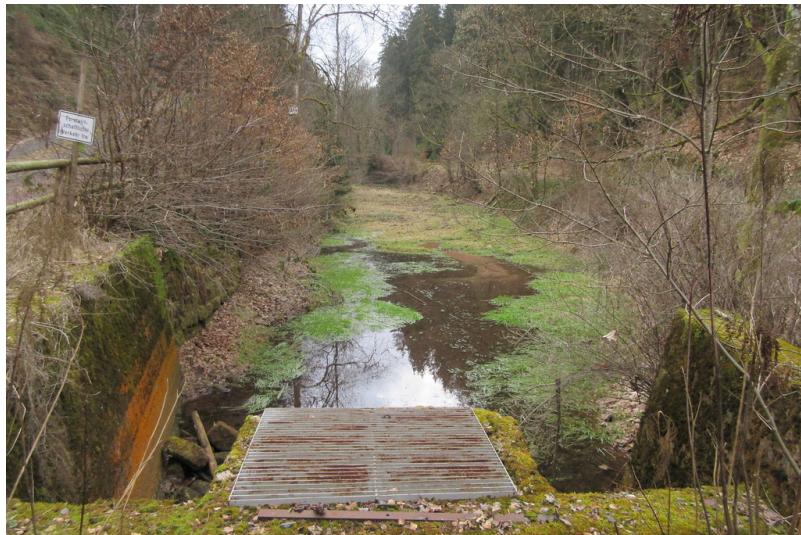
Teil gefülltes Woogbecken mit dem mäandrierenden Erlenbach  
Fotograf/Urheber: Matthias Dreyer

Der Augustenwoog ist in seinem heutigen Zustand nicht mehr mit Stauwasser gefüllt. Lediglich in niederschlagsreichen Wintern ist der Woog teilweise gefüllt. In trockenen Jahreszeiten mäandriert der Erlenbach durch das Woogbecken.

Annähernd der gesamte Dammbereich wurde nach Ende der Holztrift durch Betonbauwerke ersetzt. Durch die bauliche Erneuerung und Überprägung entstanden eine Brücke und ein neues Ablaufbauwerk (Mönch). Dieses regelt den dauerhaften Durchfluss des Erlenbachs über einen Grundablass. Die ursprüngliche für die Holztrift typische Bauweise mit Sandsteinen ist nur noch randlich erkennbar.
