Hansenwoog am Scheidbach

Der Hansenwoog ist ein leerer Triftwoog am Oberlauf des Scheidbachs. Prägnant sind insbesondere der aufwendig konstruierte Grundablass im Dammbereich sowie mehrere Sohlrampen unterhalb des Woogs.

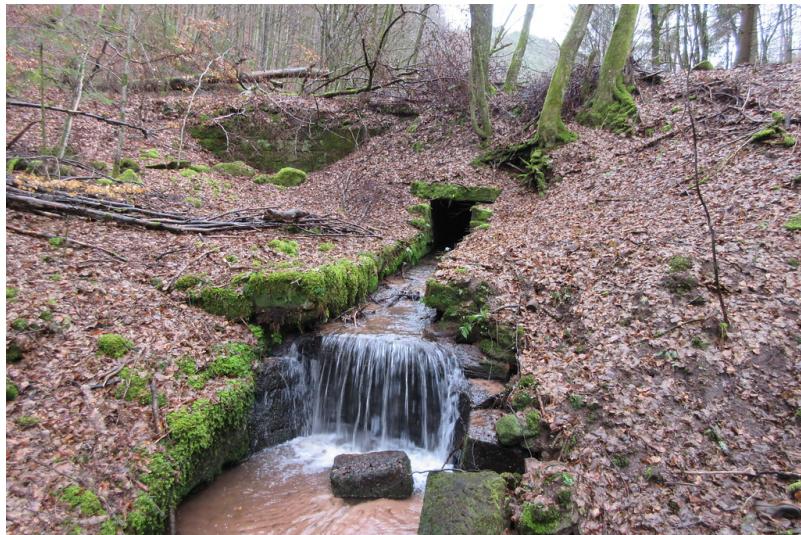
Grundablass am Hansenwoog am Scheidbach
Fotograf/Urheber: Matthias Dreyer

Als Sammelwoog besitzt der Hansenwoog einen Grundablass, der mittels Holzbohlen die Flutung im Fall der Holztrift regulieren konnte. Der Grundablass ist in den aus Sandsteinquadern gemauerten Damm eingelassen.

Bemerkenswert ist der Bereich unterhalb des Damms. Der Auslauf des Grundablasses ist außergewöhnlich umfangreich gemauert und dimensioniert. Zudem ist der Erhaltungszustand sehr gut. Der unmittelbare Wasseraustritt am Dammfuß mündet in einen mehrere Meter langen gemauerten Triftkanal. Es folgt ein Wassersturz, der das fließende Wasser vertikal abführt und damit den Flutwelleneffekt im Triftfall unterstützt. Die Bauweise erinnert an den [Gandertwoog am Legelbach](#).
