# Hansenwoog am Scheidbach

## Hansenklause

Der Hansenwoog ist ein leerer Triftwoog am Oberlauf des Scheidbachs. Prägnant sind insbesondere der aufwendig konstruierte Grundablass im Dammbereich sowie mehrere Sohlrampen unterhalb des Woogs.

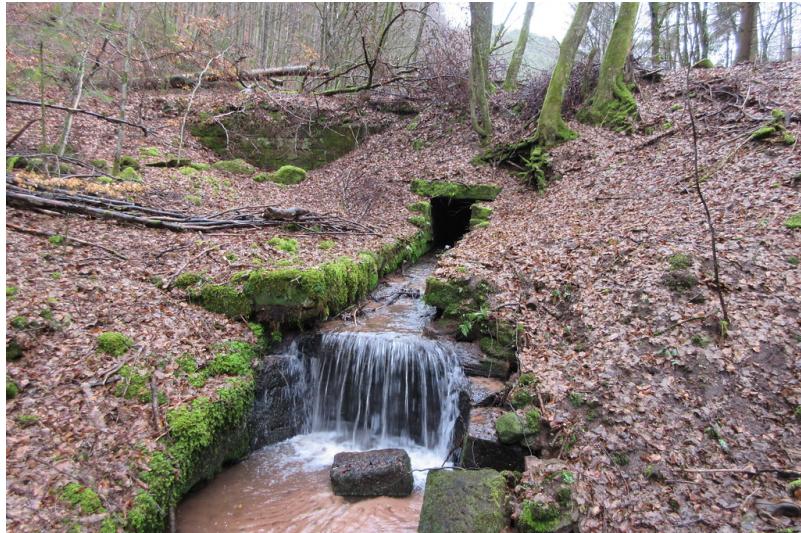
Grundablass am Hansenwoog am Scheidbach  
Fotograf/Urheber: Matthias Dreyer

Als Sammelwoog besitzt der Hansenwoog einen Grundablass, der mittels Holzbohlen die Flutung im Fall der Holztrift regulieren konnte. Der Grundablass ist in den aus Sandsteinquadern gemauerten Damm eingelassen.

Bemerkenswert ist der Bereich unterhalb des Damms. Der Auslauf des Grundablasses ist außergewöhnlich umfangreich gemauert und dimensioniert. Zudem ist der Erhaltungszustand sehr gut. Der unmittelbare Wasseraustritt am Dammfuß mündet in einen mehrere Meter langen gemauerten Triftkanal. Es folgt ein Wassersturz, der das fließende Wasser vertikal abführt und damit den Flutwelleneffekt im Triftfall unterstützt. Die Bauweise erinnert an den [Gandertwoog am Legelbach](#).
