Kaderwoog am Scheidbach

Kaderklause

Der Kaderwoog ist ein im heutigen Zustand leerer Triftwoog am Unterlauf des Scheidbachs. Prägnant sind insbesondere der nachträglich umgebaute Dammdurchlass sowie mehrere Sohlrampen unterhalb des Woogs.

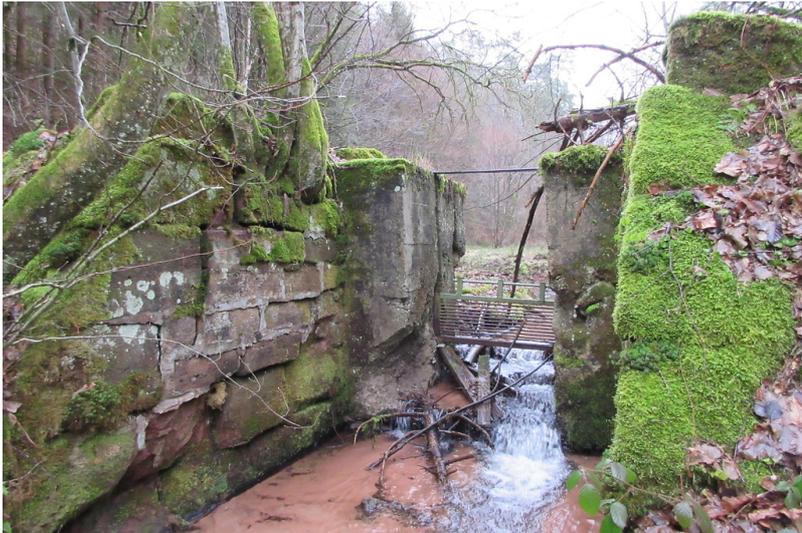
Dammdurchlass am Kaderwoog
Fotograf/Urheber: Matthias Dreyer

Beim Kaderwoog wurde der einst breite Durchlass nachträglich verengt. Der ursprüngliche Damm wurde aus Sandsteinquadern gemauert. Die nachträgliche Verengung wurde in Form einer vertikalen Betonverschalung ermöglicht, die auf der Woogseite des Damms und im Durchlass angebracht wurde. Der Scheidbach fließt nunmehr ungehindert durch den Dammdurchlass, jedoch ist dieser deutlich schmaler als zur Zeit der Holztrift im 19. Jahrhundert.
