# Moseswoog am Wellbach

## Mosesklause, Mosisklause

(Matthias C.S. Dreyer, Struktur- und Genehmigungsdirektion Süd, 2019)

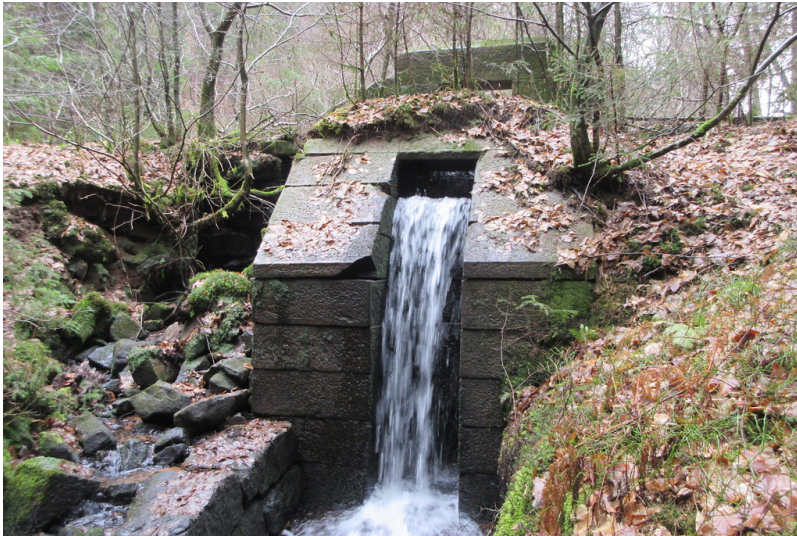
Dammbereich  
Fotograf/Urheber: Matthias Dreyer

Der Damm ist auf der Woogseite vollständig gemauert. Auf der Abflusseite besteht der Damm weitgehend aus Erde. Der Durchlassbereich in der Mitte des Damms ist außergewöhnlich massiv und aufwendig gemauert. Das Absperr- und Auslaufbauwerk, bestehend aus dem horizontal überspannenden Sandsteinquader und den beiden seitlichen Stützblöcken aus Sandstein, überspannt den Durchlass. Einst sorgte das Bauwerk für die Stabilisierung und Mobilität der wasserregulierenden Holzbohlen. Der Durchlass wird allerdings heute nicht mehr durch Holzbohlen gestaut, so dass der Wellbach ungehindert den Damm durchfließt. Der Durchlass ist weniger als einen Meter breit, entsprechend der Funktion als Sammelwoog. Der Beginn der Trift der Holzbohlen fand unterhalb im Umfeld des Mühlwoogs statt.

Das prägende Merkmal der Bauten am Moseswoog ist der Wassersturz auf der ablaufenden Seite des Dammes. An dieser Stelle fällt das Wasser über eine Kante senkrecht nach unten. Mit Sandsteinquadern ist dieser Wassersturz außergewöhnlich aufwendig, insbesondere bei den seitlichen Stützwänden, konstruiert. Insgesamt überrascht der Moseswoog durch die umfangreiche Konstruktion, obgleich er „nur“ die Funktion eines Sammelwooges hatte und nicht dimensioniert war für die Durchleitung der Holzscheitfracht.
