# Moseswoog am Wellbach

## Mosesklause, Mosisklause

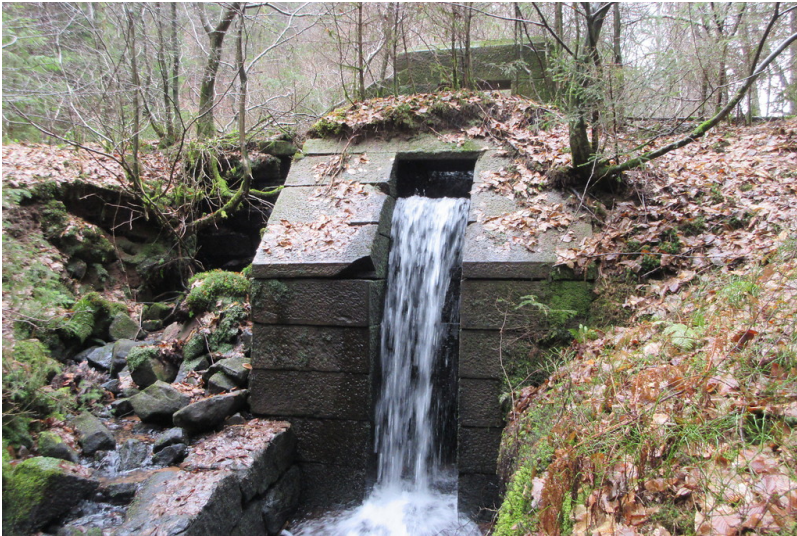
Dammbereich  
Fotograf/Urheber: Matthias Dreyer

Der Damm ist auf der Woogseite vollständig gemauert. Auf der Abflusseite besteht der Damm weitgehend aus Erde. Der Durchlassbereich in der Mitte des Damms ist außergewöhnlich massiv und aufwendig gemauert. Das Absperr- und Auslaufbauwerk, bestehend aus dem horizontal überspannenden Sandsteinquader und den beiden seitlichen Stützblöcken aus Sandstein, überspannt den Durchlass. Einst sorgte das Bauwerk für die Stabilisierung und Mobilität der wasserregulierenden Holzbohlen. Der Durchlass wird allerdings heute nicht mehr durch Holzbohlen gestaut, so dass der Wellbach ungehindert den Damm durchfließt. Der Durchlass ist weniger als einen Meter breit, entsprechend der Funktion als Sammelwoog. Der Beginn der Trift der Holzscheite fand unterhalb im Umfeld des Mühlwoogs statt.

Das prägende Merkmal der Bauten am Moseswoog ist der Wassersturz auf der ablaufenden Seite des Dammes. An dieser Stelle fällt das Wasser über eine Kante senkrecht nach unten. Mit Sandsteinquadern ist dieser Wassersturz außergewöhnlich aufwendig, insbesondere bei den seitlichen Stützwänden, konstruiert. Insgesamt überrascht der Moseswoog durch die umfangreiche Konstruktion, obgleich er „nur“ die Funktion eines Sammelwooges hatte und nicht dimensioniert war für die Durchleitung der Holzscheitfracht.
