Mühlwoog am Wellbach

Mühlklause

Der Mühlwoog ist in der Abfolge der Triftwooge am Wellbach der erste von zwei Durchleitungswoogen, durch den mittels Wasserstau und Wasserablass die mitgeführte Holzscheitfracht bachabwärts getriftet wurde. Die beiden bachaufwärts liegenden Wooge, [Aaronswoog](#) und [Moseswoog](#), haben die Funktion eines Sammelwoogs. Der Name ergibt sich aus der am Osthang befindlichen 508 Meter hohen Erhebung namens Mühleck.

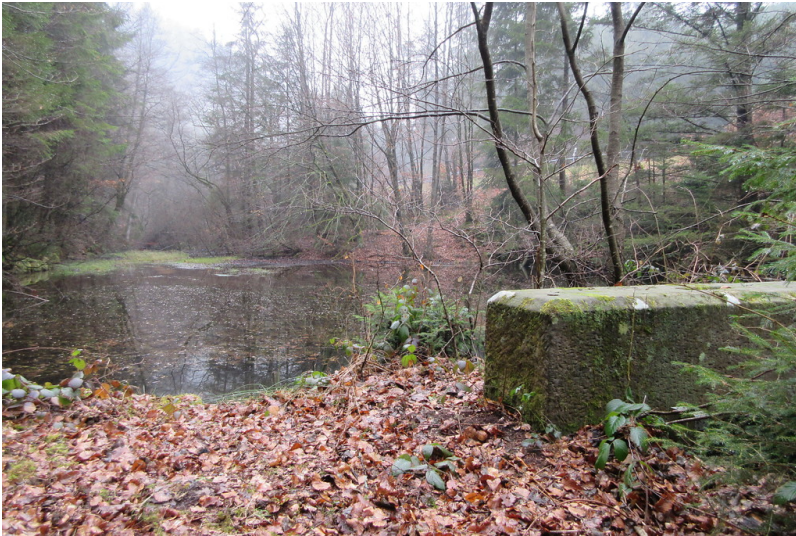
Mühlwoog mit Absperr- und Auslaufbauwerk
Fotograf/Urheber: Matthias Dreyer

Der Woog ist in seinem heutigen Zustand gefüllt. Die besonderen baulichen Merkmale des Woogs sind das vorhandene Absperr- und Auslaufbauwerk mit dem prägnanten über zwei Meter breiten Sandsteinquaderüberbau und der senkrechte Wassersturz. Der Woog befindet sich am Oberlauf des Wellbachs in unmittelbarer Nähe des Straßenabzweigs nach Hofstätten, der einzigen Siedlung am Wellbach.

Von allen Triftwoogen am Wellbach bietet der Mühlwoog in seinem heutigen Zustand das vollständigste Bild. Der Woog ist nicht nur gefüllt; auch das Absperr- und Auslaufbauwerk und der aufwändig gestaltete Durchlassbereich des Damms sind weitgehend erhalten.

Der Damm besteht aus Sandsteinquadern und wird von Erde ergänzt. Die massive Bauweise aus Sandsteinquadern ist insbesondere im Bereich des Durchlasses erkennbar.

Der Durchlass wird überspannt durch den über zwei Meter langen Überbau aus Sandsteinquadern. Ursprünglich war an diesem Absperr- und Auslaufbauwerk mittels einer vertikalen Kurbel mit Gewinde die Holzbohlenwand befestigt. Die Gewindeöffnung ist mittig auf der Oberfläche des Sandsteinquaders zu finden. Die stauenden Bohlen konnten während der Trift heraufgekurbelt werden, um die im gestauten Woog befindliche Holzscheitfracht auf der Flutwelle bachabwärts zu triftet.

Der Auslauf ist insofern ungewöhnlich, da sich unmittelbar an das Absperr- und Auslaufbauwerk anschließend ein senkrecht

abfallender Wassersturz befindet. Der Abtransport der Holzscheite über einen Wassersturz ist, im Vergleich zu anderen Triftbächen im Pfälzerwald, sehr ungewöhnlich. Üblicherweise schließt sich bei Durchleitungswoogen unmittelbar eine mehr oder minder große Sohlrampe an, die in jedem Fall schräg abfallend gebaut wurde, nicht jedoch vertikal wie der Wassersturz. Dies ist beispielsweise am [Scheerwoog](#) der Fall. Senkrechte Wasserstürze findet man dagegen typischerweise an Sammelwoogen wie dem [Moseswoog](#) oberhalb des Mühlwoogs.
