Mühlwoog am Wellbach

Mühlklause

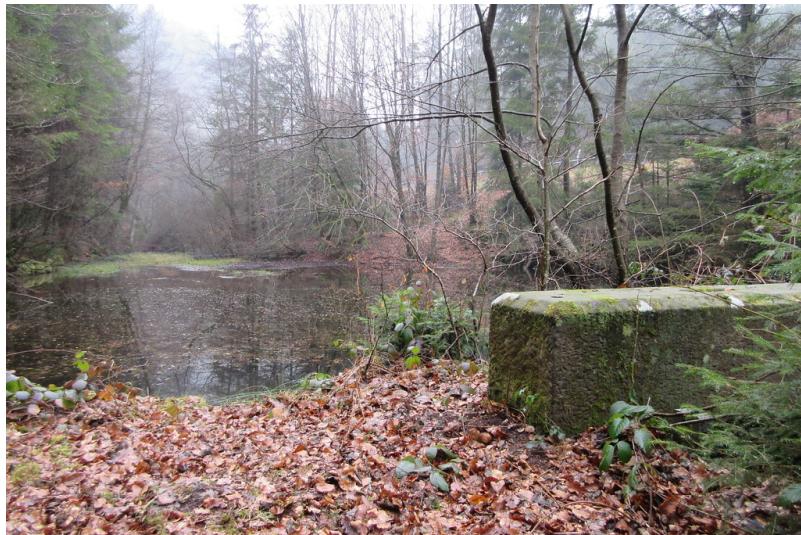
Mühlwoog mit Absperr- und Auslaufbauwerk
Fotograf/Urheber: Matthias Dreyer

Der Woog ist in seinem heutigen Zustand gefüllt. Die besonderen baulichen Merkmale des Woogs sind das vorhandene Absperr- und Auslaufbauwerk mit dem prägnanten über zwei Meter breiten Sandsteinquaderüberbau und der senkrechte Wassersturz. Der Woog befindet sich am Oberlauf des Wellbachs in unmittelbarer Nähe des Straßenabzweigs nach Hofstätten, der einzigen Siedlung am Wellbach.

Der Damm besteht aus Sandsteinquadern und wird von Erde ergänzt. Die massive Bauweise aus Sandsteinquadern ist insbesondere im Bereich des Durchlasses erkennbar.

Der Durchlass wird überspannt durch den über zwei Meter langen Überbau aus Sandsteinquadern. Ursprünglich war an diesem Absperr- und Auslaufbauwerk mittels einer vertikalen Kurbel mit Gewinde die Holzbohlenwand befestigt. Die Gewindeöffnung ist mittig auf der Oberfläche des Sandsteinquaders zu finden. Die stauenden Bohlen konnten während der Trift heraufgekurbelt werden, um die im gestauten Woog befindliche Holzscheitfracht auf der Flutwelle bachabwärts zu triften.

Der Auslauf ist insofern ungewöhnlich, da sich unmittelbar an das Absperr- und Auslaufbauwerk anschließend ein senkrecht

abfallender Wassersturz befindet. Der Abtransport der Holzscheite über einen Wassersturz ist, im Vergleich zu anderen Triftbächen im Pfälzerwald, sehr ungewöhnlich. Üblicherweise schließt sich bei Durchleitungswoogen unmittelbar eine mehr oder minder große Sohlrampe an, die in jedem Fall schräg abfallend gebaut wurde, nicht jedoch vertikal wie der Wassersturz. Dies ist beispielsweise am [Scheerwoog](#) der Fall. Senkrechte Wasserstürze findet man dagegen typischerweise an Sammelwoogen wie dem [Moseswoog](#) oberhalb des Mühlwoogs.
