# Mühlwoog am Wellbach

## Mühlklause

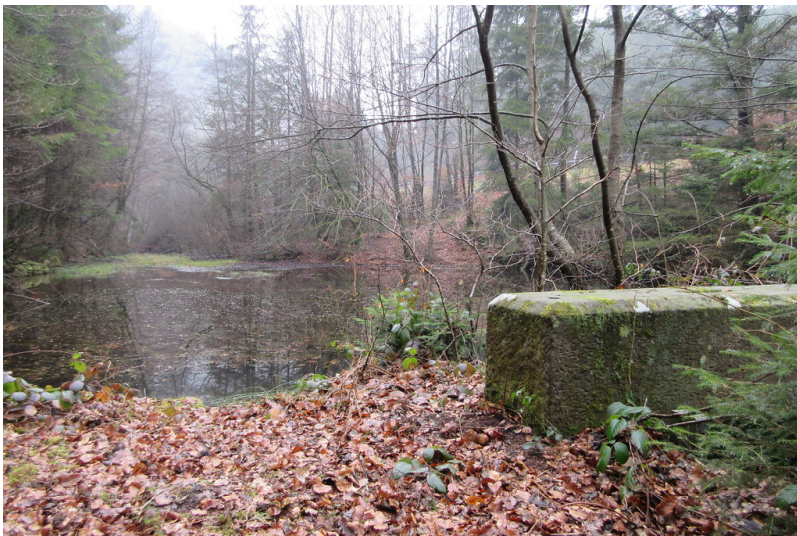
Mühlwoog mit Absperr- und Auslaufbauwerk  
Fotograf/Urheber: Matthias Dreyer

Von allen Triftwoogen am Wellbach bietet der Mühlwoog in seinem heutigen Zustand das vollständigste Bild. Der Woog ist nicht nur gefüllt; auch das Absperr- und Auslaufbauwerk und der aufwändig gestaltete Durchlassbereich des Damms sind weitgehend erhalten.

Der Damm besteht aus Sandsteinquadern und wird von Erde ergänzt. Die massive Bauweise aus Sandsteinquadern ist insbesondere im Bereich des Durchlasses erkennbar.

Der Durchlass wird überspannt durch den über zwei Meter langen Überbau aus Sandsteinquadern. Ursprünglich war an diesem Absperr- und Auslaufbauwerk mittels einer vertikalen Kurbel mit Gewinde die Holzbohlenwand befestigt. Die Gewindeöffnung ist mittig auf der Oberfläche des Sandsteinquaders zu finden. Die stauenden Bohlen konnten während der Trift heraufgekurbelt werden, um die im gestauten Woog befindliche Holzscheitfracht auf der Flutwelle bachabwärts zu triftet.

Der Auslauf ist insofern ungewöhnlich, da sich unmittelbar an das Absperr- und Auslaufbauwerk anschließend ein senkrecht

abfallender Wassersturz befindet. Der Abtransport der Holzscheite über einen Wassersturz ist, im Vergleich zu anderen Triftbächen im Pfälzerwald, sehr ungewöhnlich. Üblicherweise schließt sich bei Durchleitungswoogen unmittelbar eine mehr oder minder große Sohlrampe an, die in jedem Fall schräg abfallend gebaut wurde, nicht jedoch vertikal wie der Wassersturz. Dies ist beispielsweise am [Scheerwoog](#) der Fall. Senkrechte Wasserstürze findet man dagegen typischerweise an Sammelwoogen wie dem [Moseswoog](#) oberhalb des Mühlwoogs.
